Bygningskultur og Klima

Undersøgelser af eksisterende viden
om livscyklusvurderinger og bevaringsværdier

Realdania

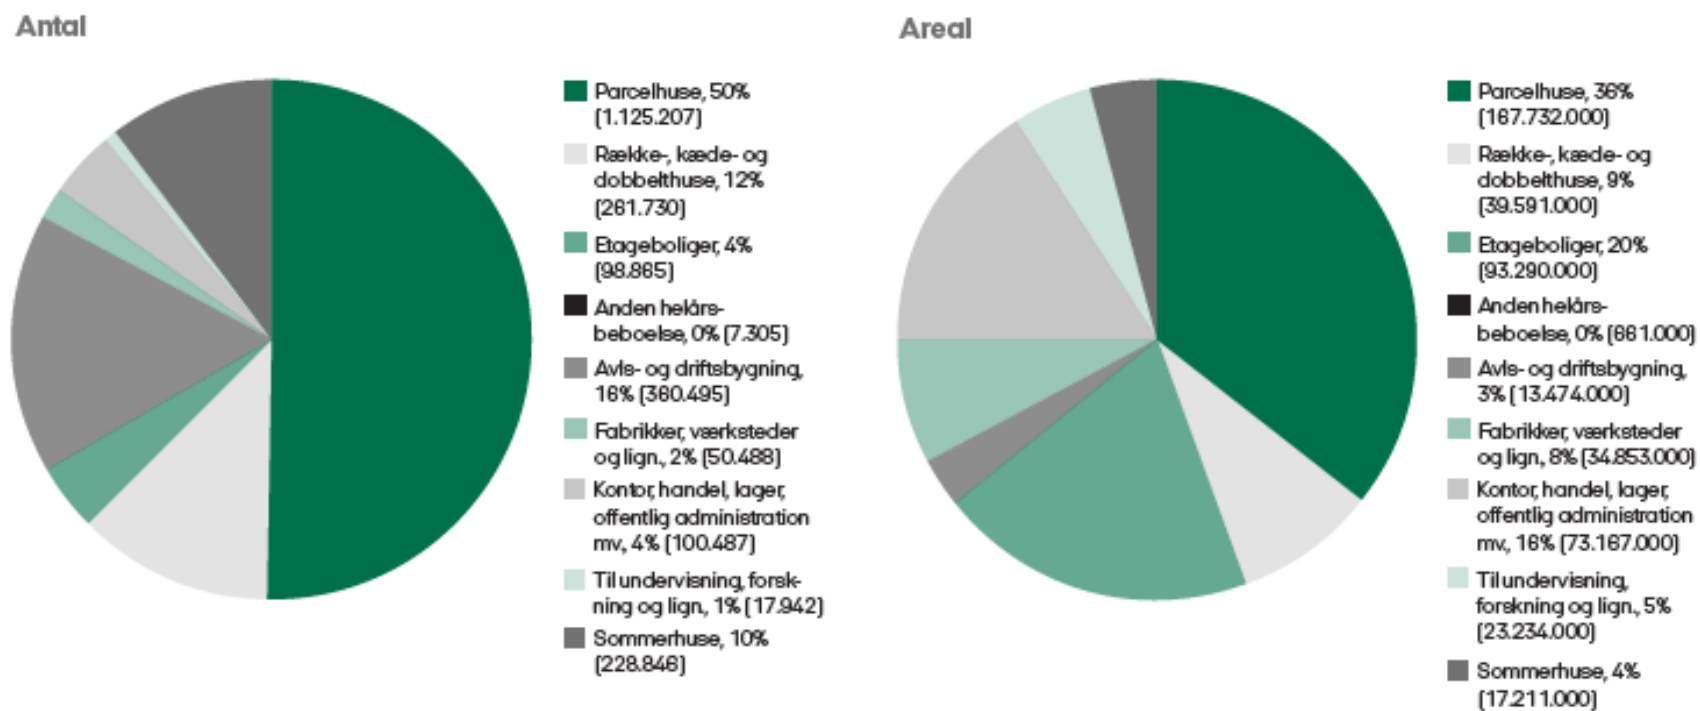
Figur 7. Procentfordeling af antal og areal for de primære bygningstypologier i Danmark. Tal fra Danmarks Statistik.

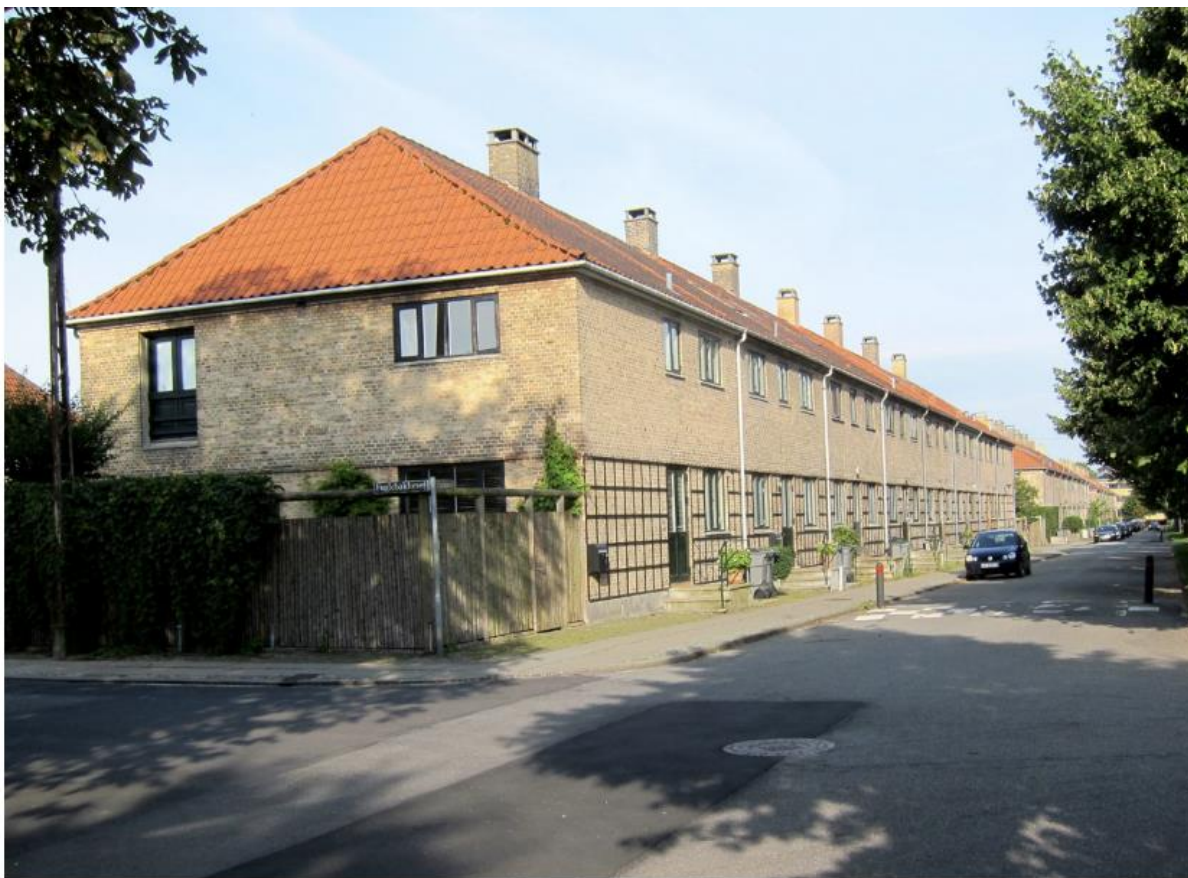
Thorkild Henningsen og H. Dahlerup Berthelsen (1928), rækkehuse på Fuglebakkegårds jorde

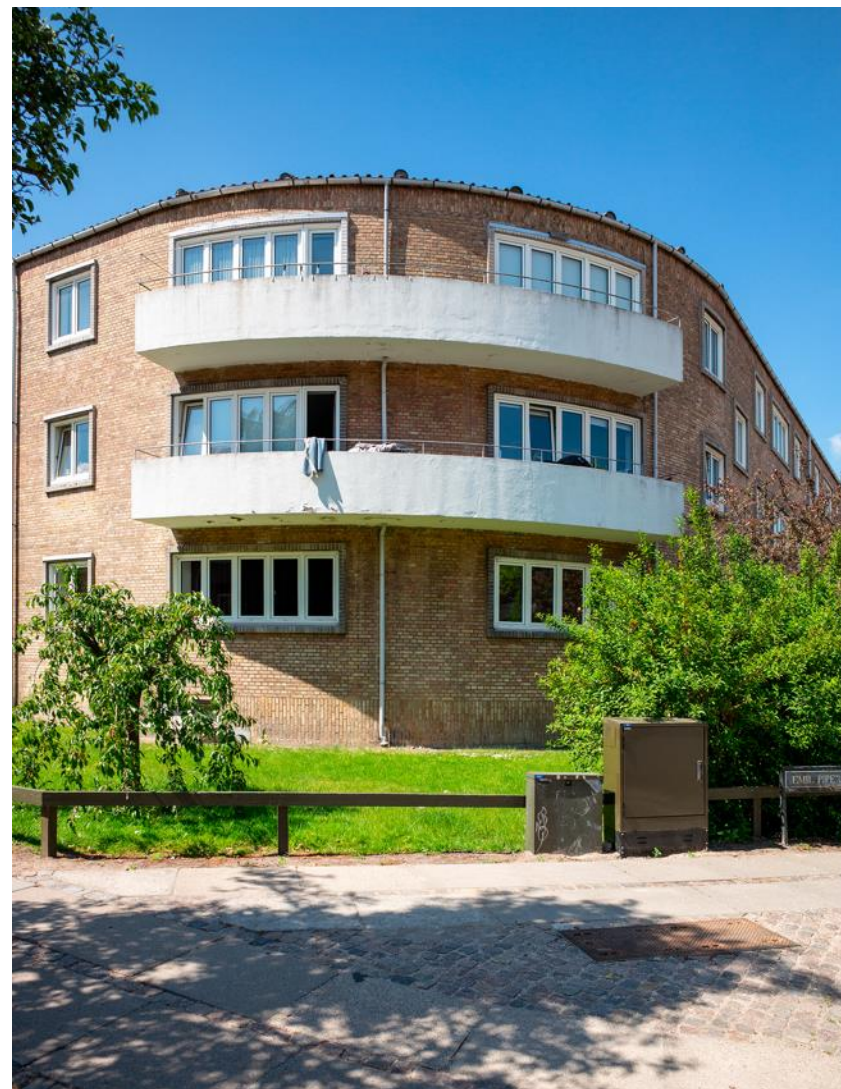
Engelsborgvej 25_(1935)_

Funktionalisme 1930-1939

Modernistiske internationale strømninger tolket ind i en dansk håndværkstradition.

Muret byggeri i brændt tegl og med kalkmørtel- eller cementfuger.

Massiv murede ydervægge opført på et in situ-støbt betonfundament.

Relativt store vinduer med et-lags glasruder kittet fast i smalle træ- eller jernrammer uden væsentlig profilering. Kan være opdelt i flere rammer, med gående overvinduer og et fast undervindue.

Man ser også dobbeltlags-ventilationsvinduer, (russervinduer) eller koblede rammer.

Etagedæk af træbjælkelag, mens jernbjælker kan være anvendt ved særlige steder med særlig stor belastning.

Bærende indvendige vægge af tegl.

Bræddevægge er som skillevægge.

Tagkonstruktionen med flade tage eller af det mere regionale udtryk, med hældning beklædt med pap eller tegl.

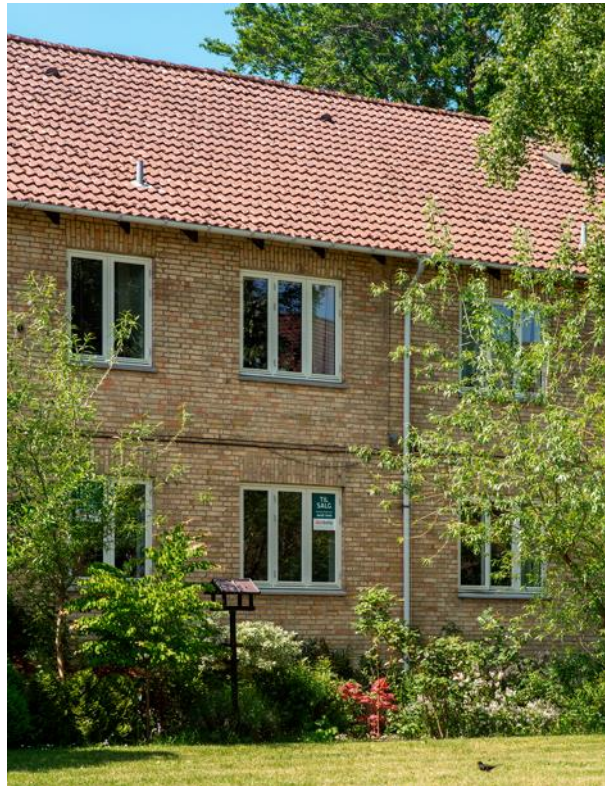
Skelhøjvej 1_(1948)_

Funktionel tradition 1940-1959

Som den funktionalistiske i sin materialeholdning, men introducerer også nye konstruktionstyper og materialer.

Tolkning af et traditionel formsprog med fx saddeltag, med 'nye' elementer som **karnapper og altaner**.

Fuldmurede ydervægge, men hulmurskonstruktioner anvendes nu også ofte.

Isolering i hulmuren kan optræde, men det er primært efter 1961.

Fundamenter i beton.

Tagkonstruktionen ofte teglhængt saddeltag, men tagpap, eternitskifer eller -plader anvendes, særligt ved lave taghældninger.

Bærende vægge er stadig tegl

Pladevægge begynder at supplere bræddevæggene som indvendige skillevægge.

Vinduestyperne er typisk store **trærammekonstruktioner eller jernrammer**, hvor det var særligt nødvendigt (ex hjørnevinduer).

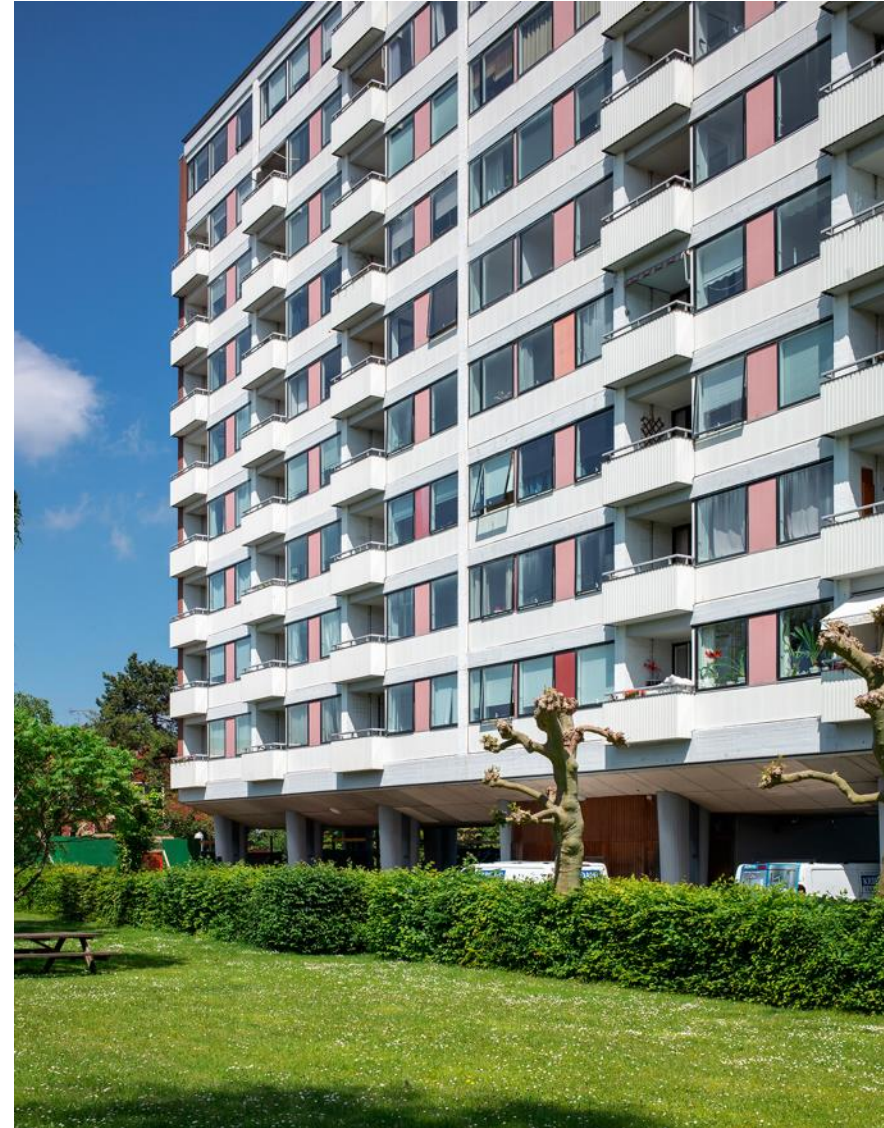
Lehwaldsvej 3_(1962)_

Montagebyggeri 1960-1974

Industrielle **masseproduktion** med betonelementer

Brug af kraner på byggepladserne, hvor man hejsede elementer ind '**kranforsbyggeri**'.

Jernbetonelementer i facaderne, gerne med pladematerialer (fx fibercement), som beklædning.

Indvendige skillevægge er pladebeklædte træskeletter eller betonelementer.

Vinduerne kan være de **første generationer af termoglas.**

Isolering kan forekomme typisk 70-90 mm mineraluld i henhold til tidens bygningsreglement.

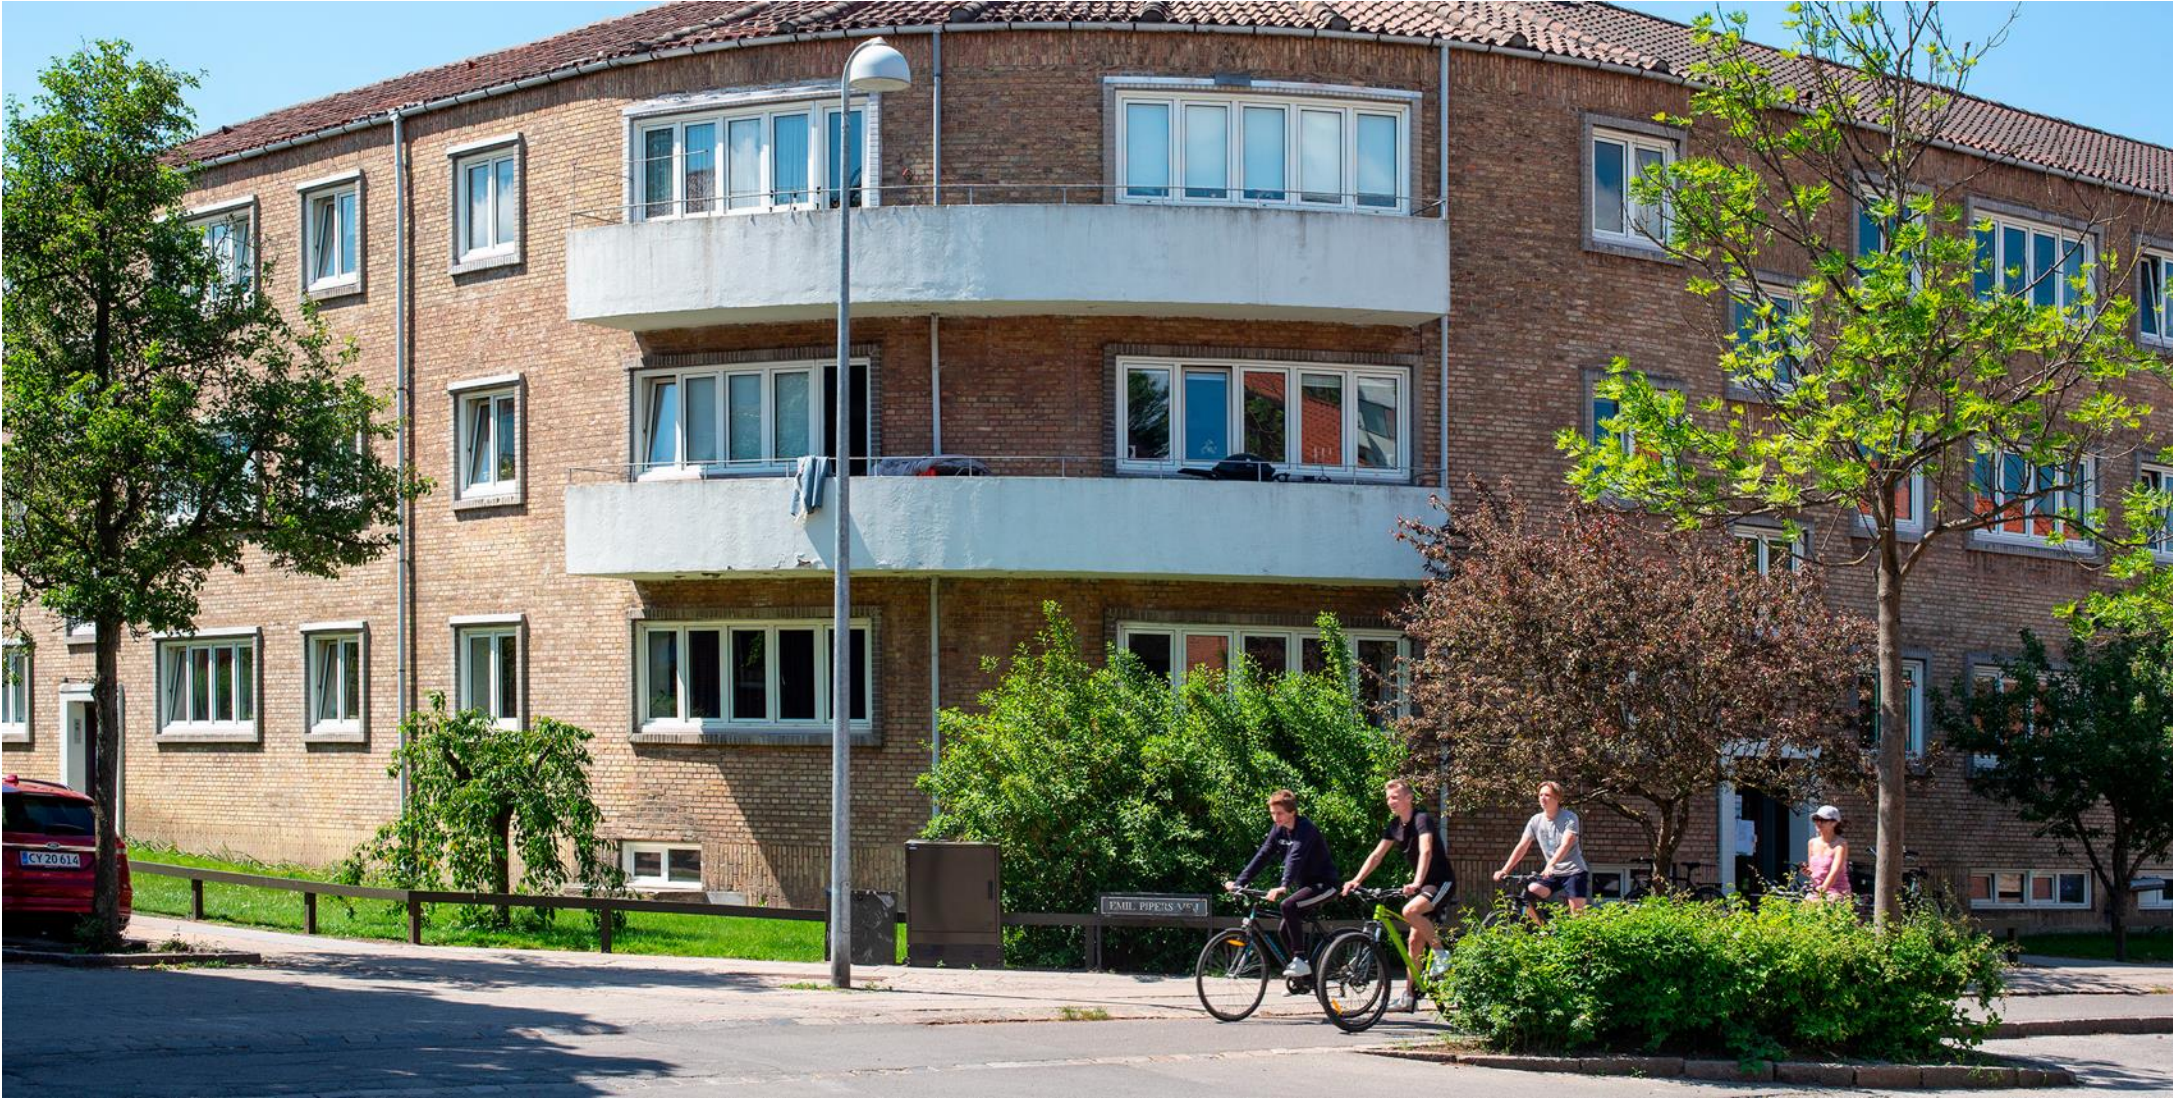
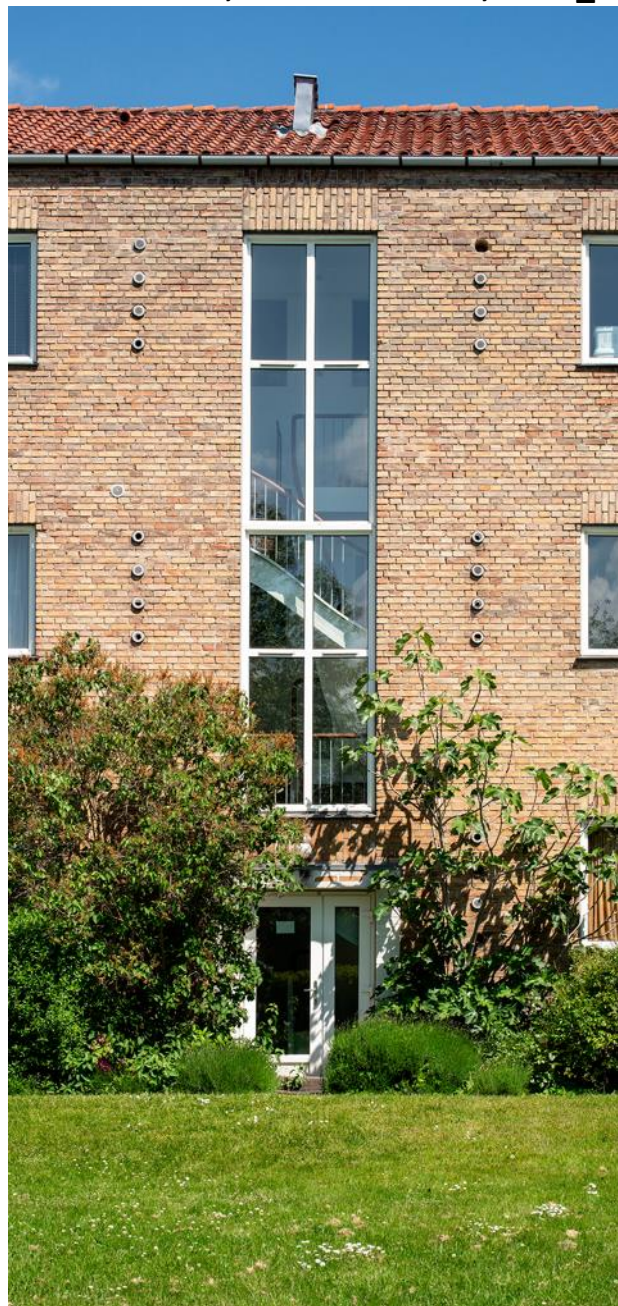
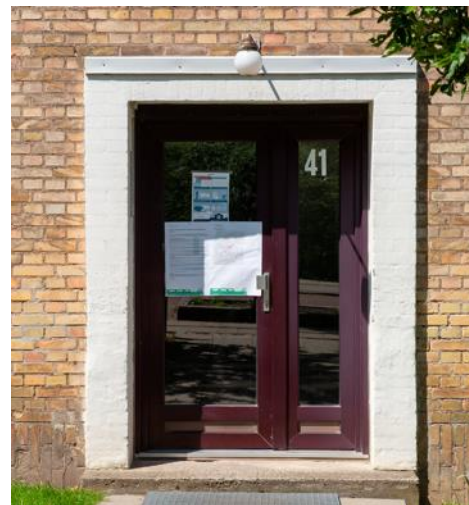
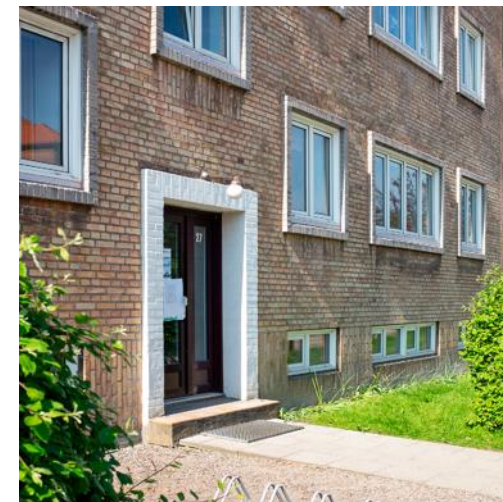
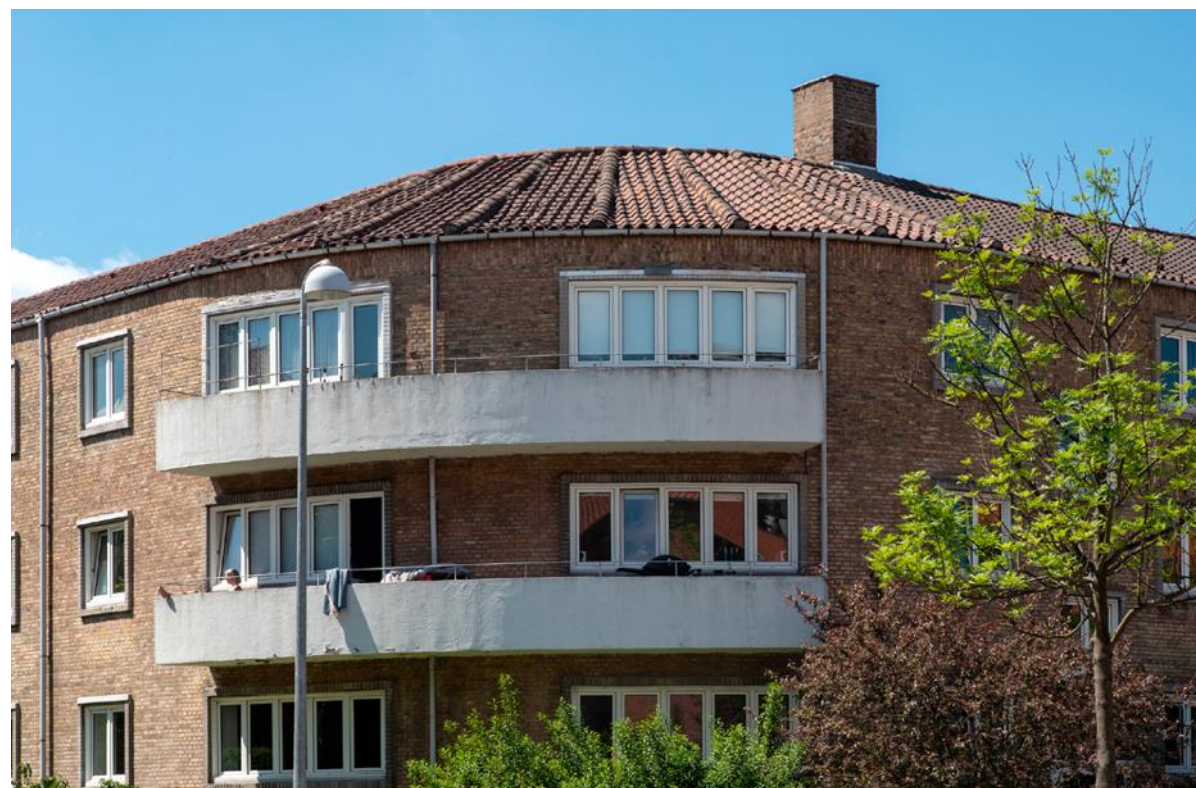
Engelsborgvej 25_Blytman og Seehuusen Arkitekter, Funktionalisme, 1935_

Bygningens arkitektoniske værdier knytter sig til de oprindelige arkitektoniske elementer, som understøtter den oprindelige funktionalistiske stil. De bærende arkitektoniske værdier udgøres her af det blanke murværk med **murede stik** og **standerskifte**, de fremtrukne **indramninger omkring døre og vinduer**, **højformatsvinduerne** over indgangspartierne i gården, de **krumme facader med altaner**, det oprindelige **tegltag med lav hældning og grater** i forbindelse med **facadekrumningen**.

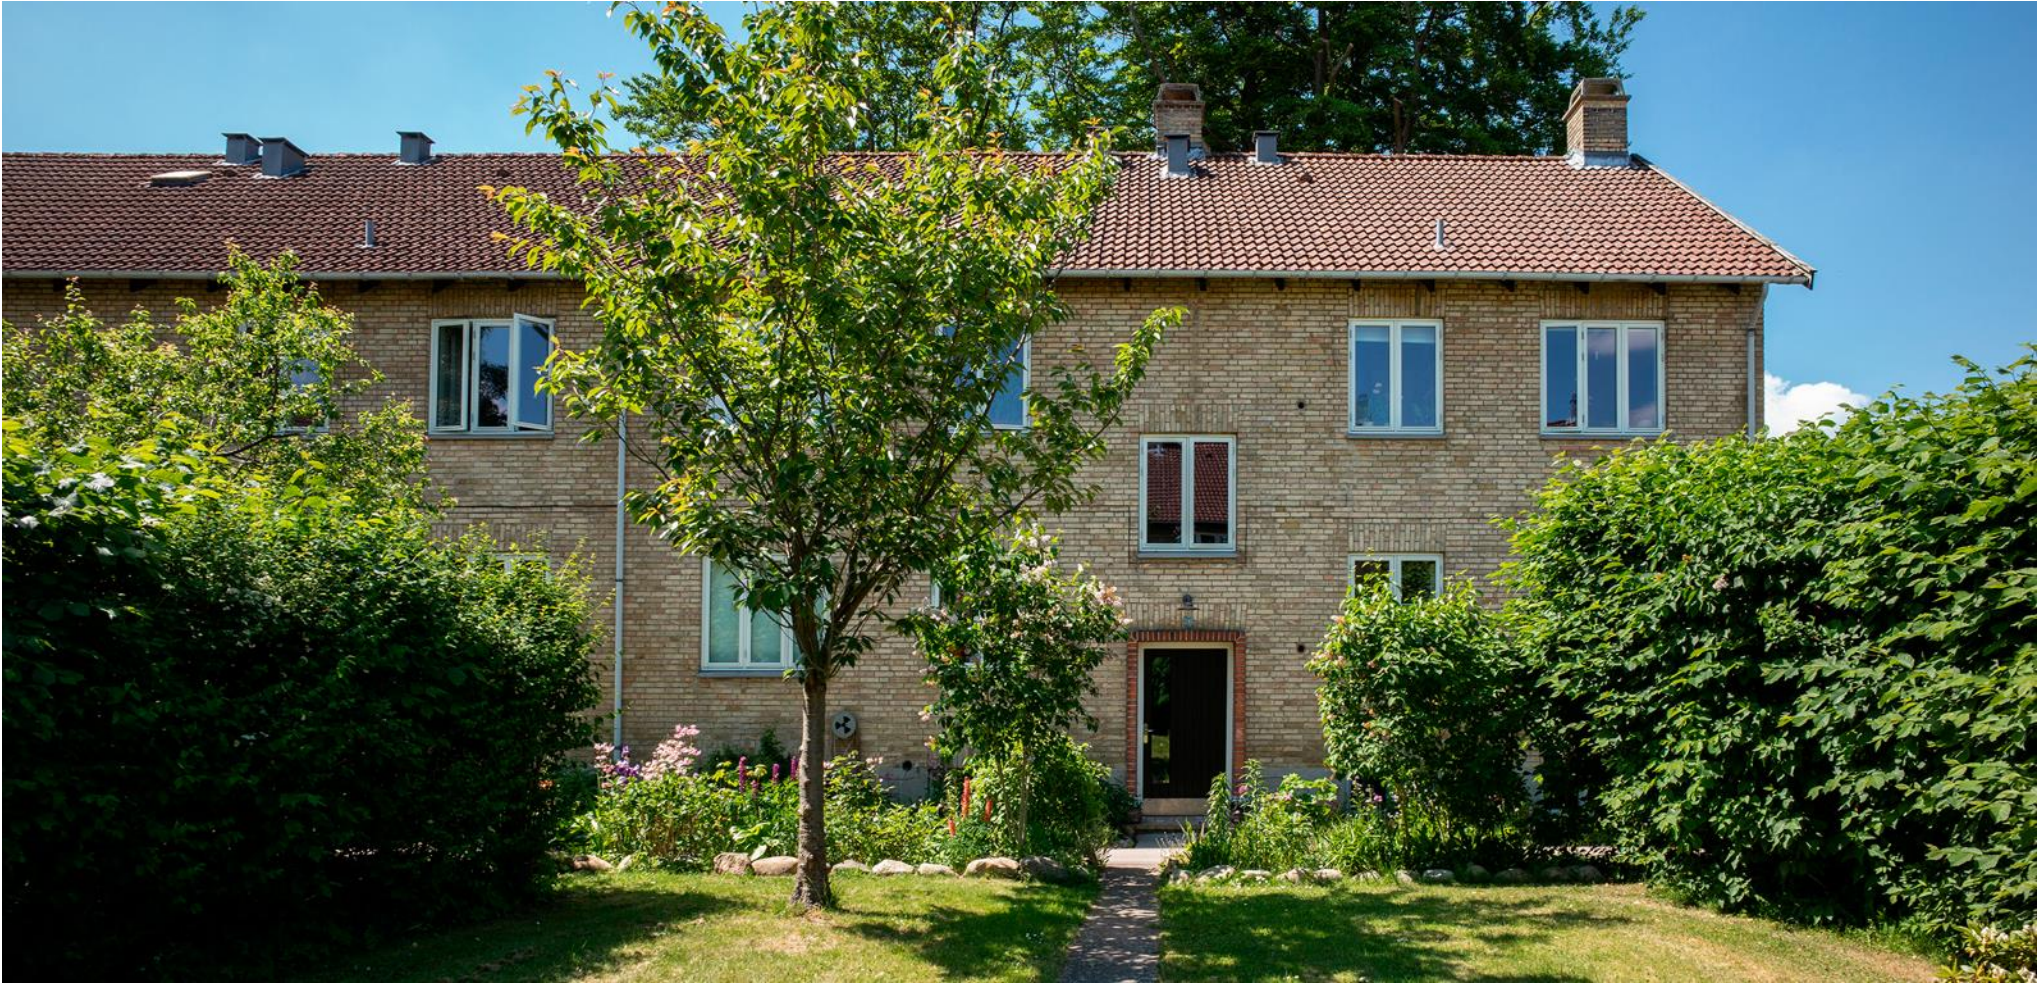
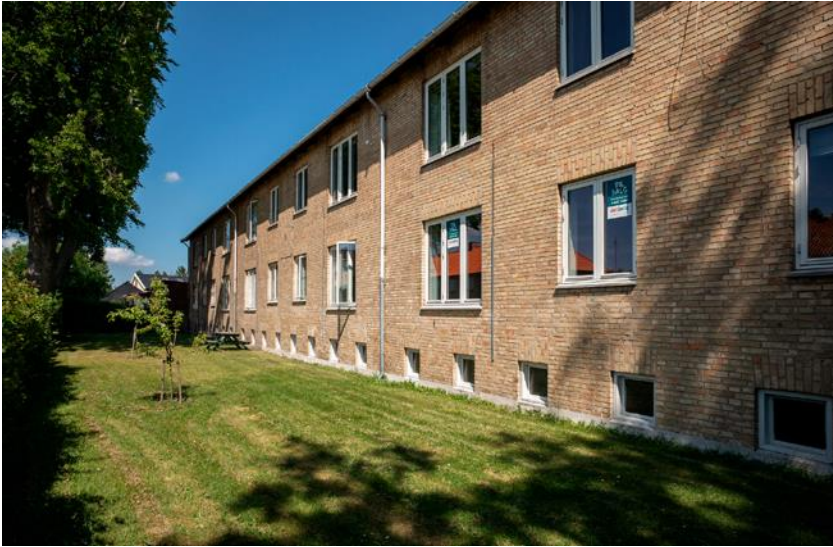
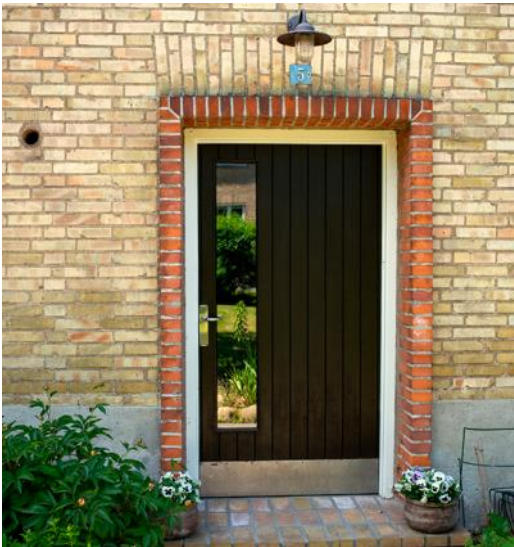
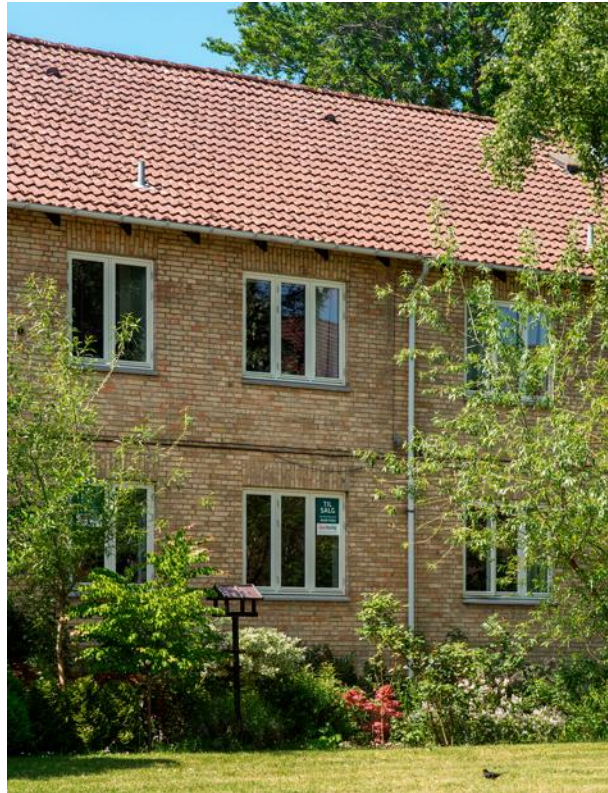
Skelhøjvej 1, Arkitekt Valdemar Jørgensen, Funktionel tradition (1948)_

De arkitektoniske værdier i Skelhøjvej 1 knytter sig til den simple, murede arkitektur, som er karakteristisk for bygninger opført i den funktionelle tradition. I dette tilfælde kommer det særligt til udtryk i det **blanke murværk**, de **murede stik** og de enkle **fremtrukne indramninger omkring dørpartierne**, som er den eneste detaljering. Den arkitektoniske værdi ligger endvidere i bygningens **symmetriske udtryk** og **vinduernes rytmiske placering** i facaden.

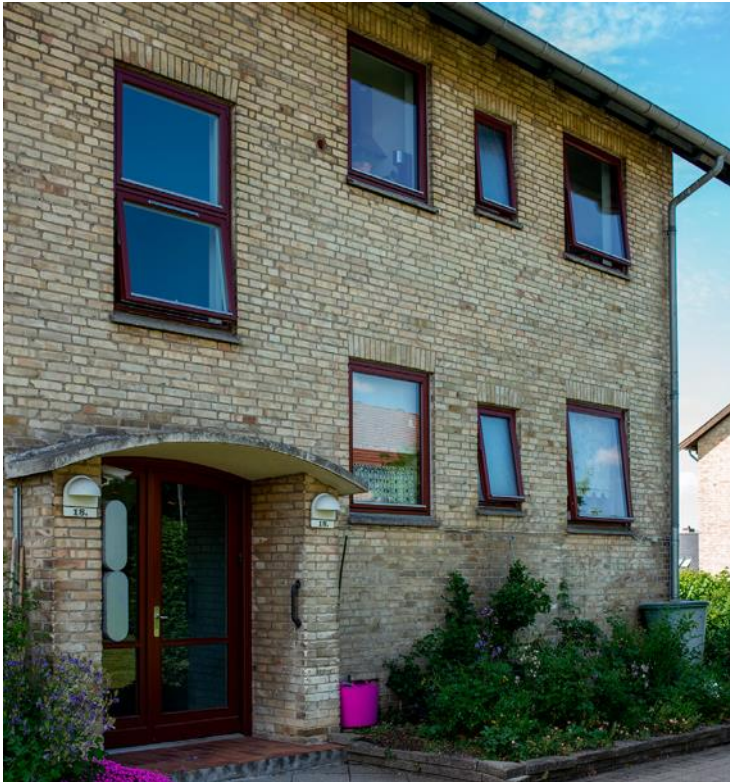
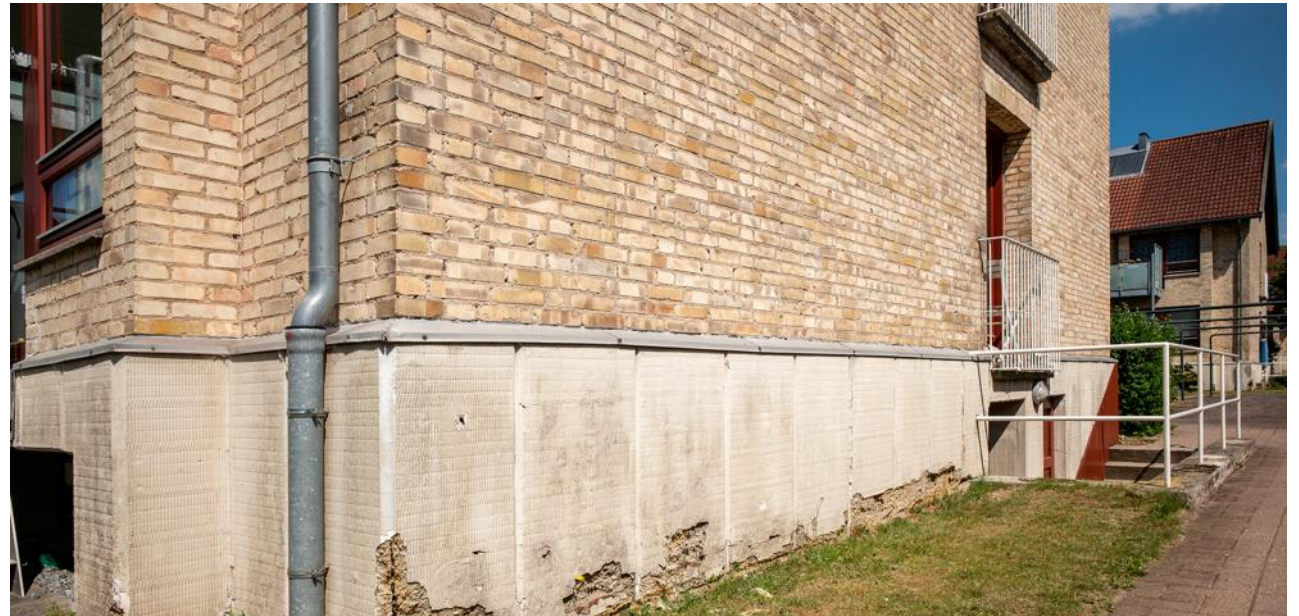
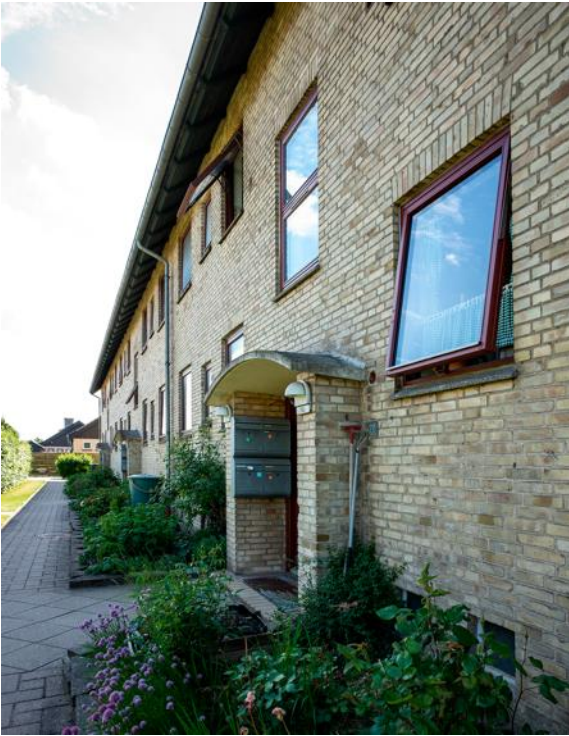
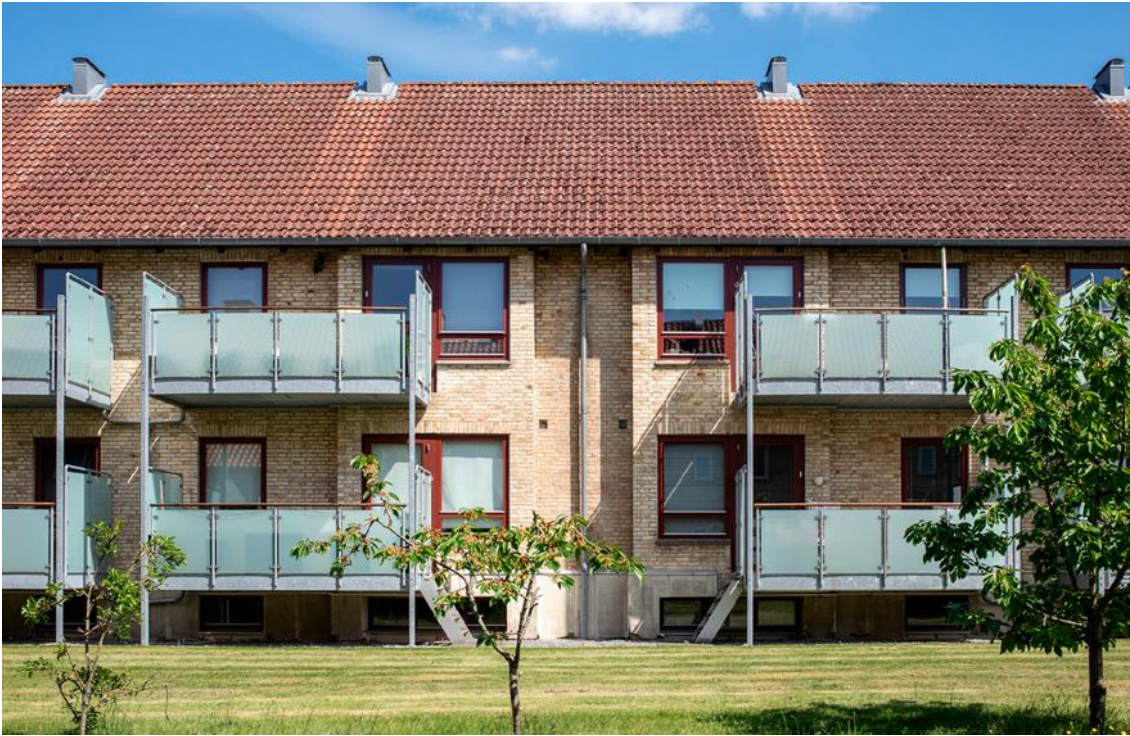
Skelhøjvej 18_Arkitekt Rüttgers og Ormstrup, Funktionel tradition, (1951)_

De arkitektoniske værdier i Skelhøjvej 1 knytter sig til den simple, murede arkitektur, som er karakteristisk for bygninger opført i den funktionelle tradition. I dette tilfælde kommer det særligt til udtryk i det **blanke murværk** og **de murede stik**, mens den enkle detaljering består i de fremhævede indgangspartier med **betonbaldakiner** og **rundbuede hoveddøre** samt **facadefremspringene til havesiden**. Den arkitektoniske værdi svækkes dog væsentligt af de dominerende altaner, som er monteret på havesiden.

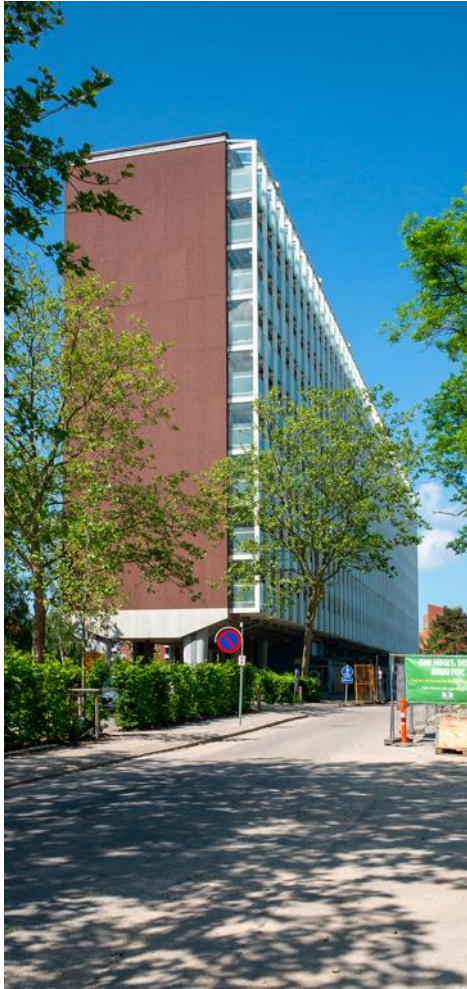
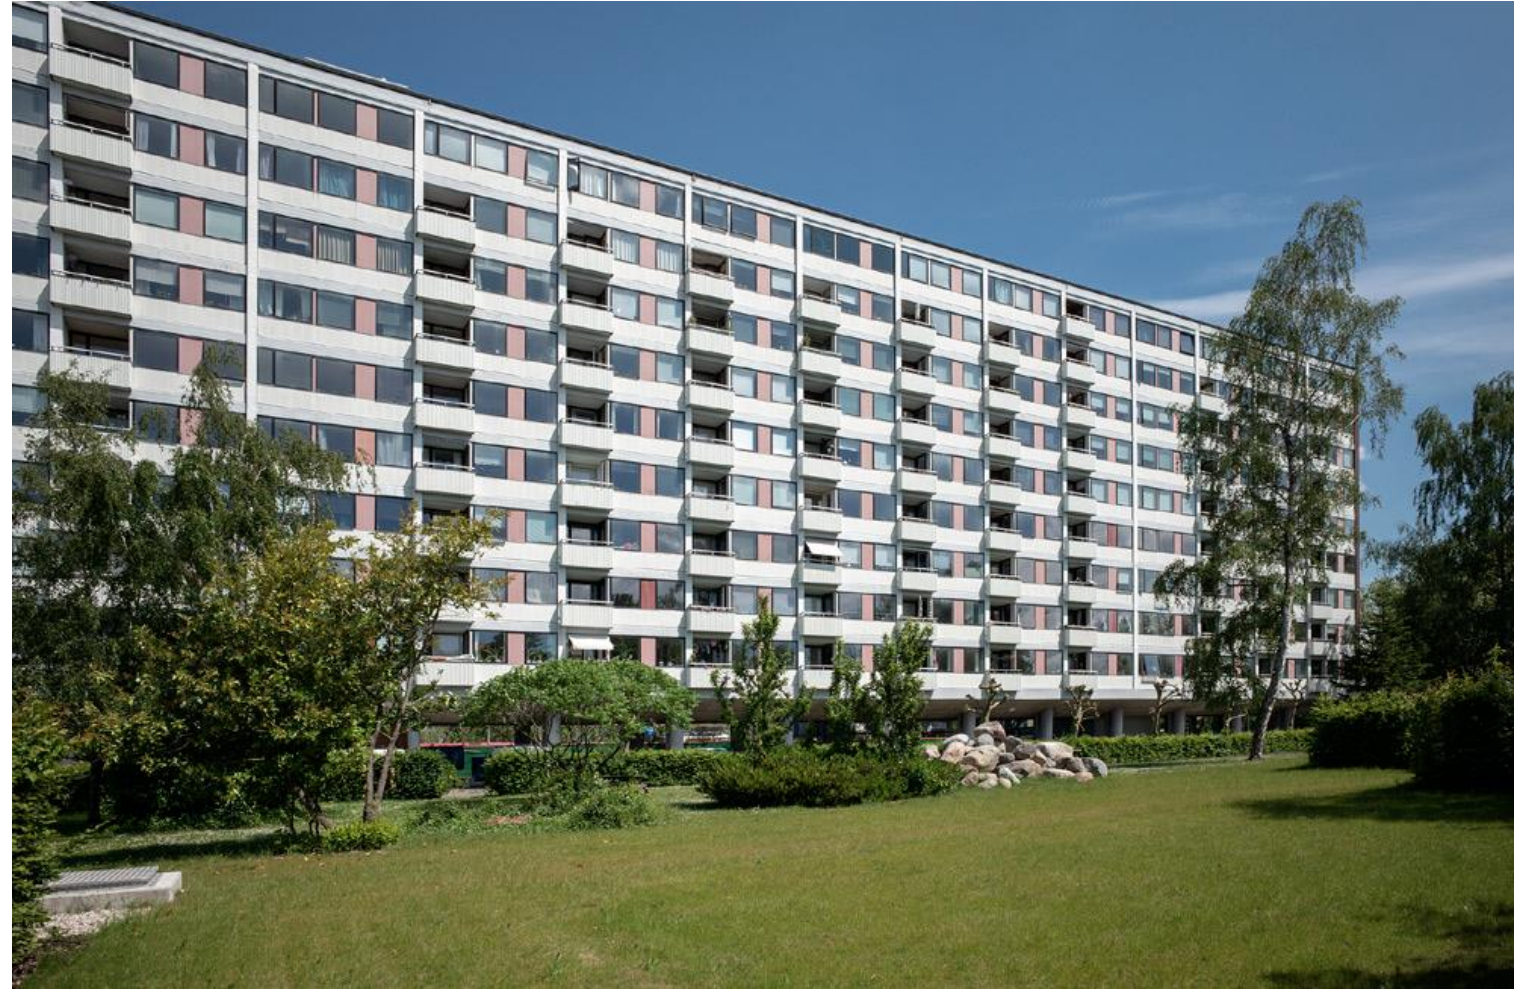
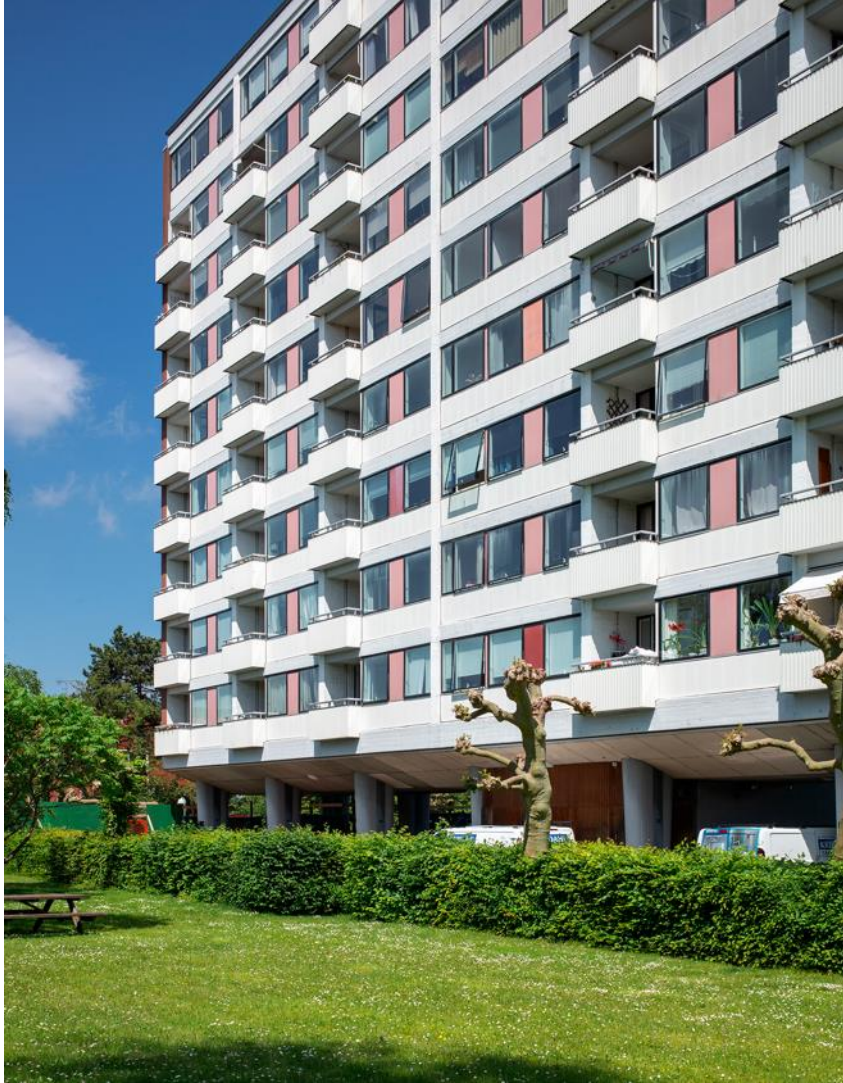
Lehwaldsvej 3_Arkitekt: Ole Hagen, Montagebyggeri (1962)

De arkitektoniske værdier i Lehwaldsvej 3 udgøres af de **in-situ-støbte betonsøjler**, **svalegangene med de massive stålkonstruktioner** og **de lange vinduesbånd med oprindelige vinduer fra 1962**.

Det er alle elementer, der karakteriserer montagebyggeriets industrialiserede og repetitive arbejdsgang, som blev introduceret omkring opførelsestidspunktet.

De lange vinduesbånd mod svalegangen et udtryk for kombinationen af en ny byggeteknik samt nye materialer som stål og beton, der gjorde det muligt at etablere en hel række **vinduer uden gennemgående murpiller**. Facadebeklædningen på de efterisolerede gavle svækker både montagebyggeriets klare udtryk og er fremmed for det øvrige materialevalg og trækker dermed den samlede arkitektoniske værdi ned.

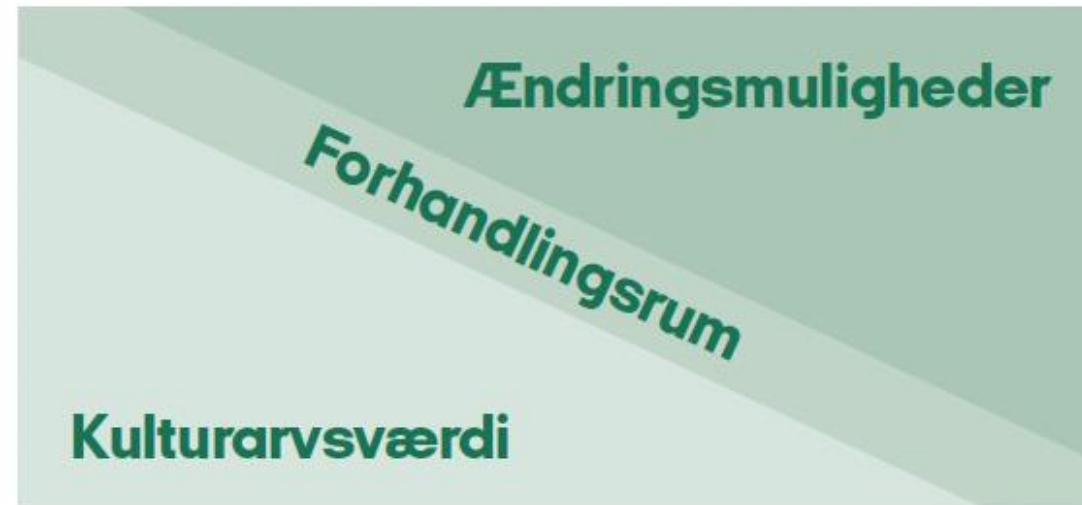
Figur 18. Forhandlingsrummet ligger omkring proportionalaksen mellem ændringsmuligheder og bevaringsværdi, inspiration fra E-SAVE [Dahl & Simonsen, 2015].

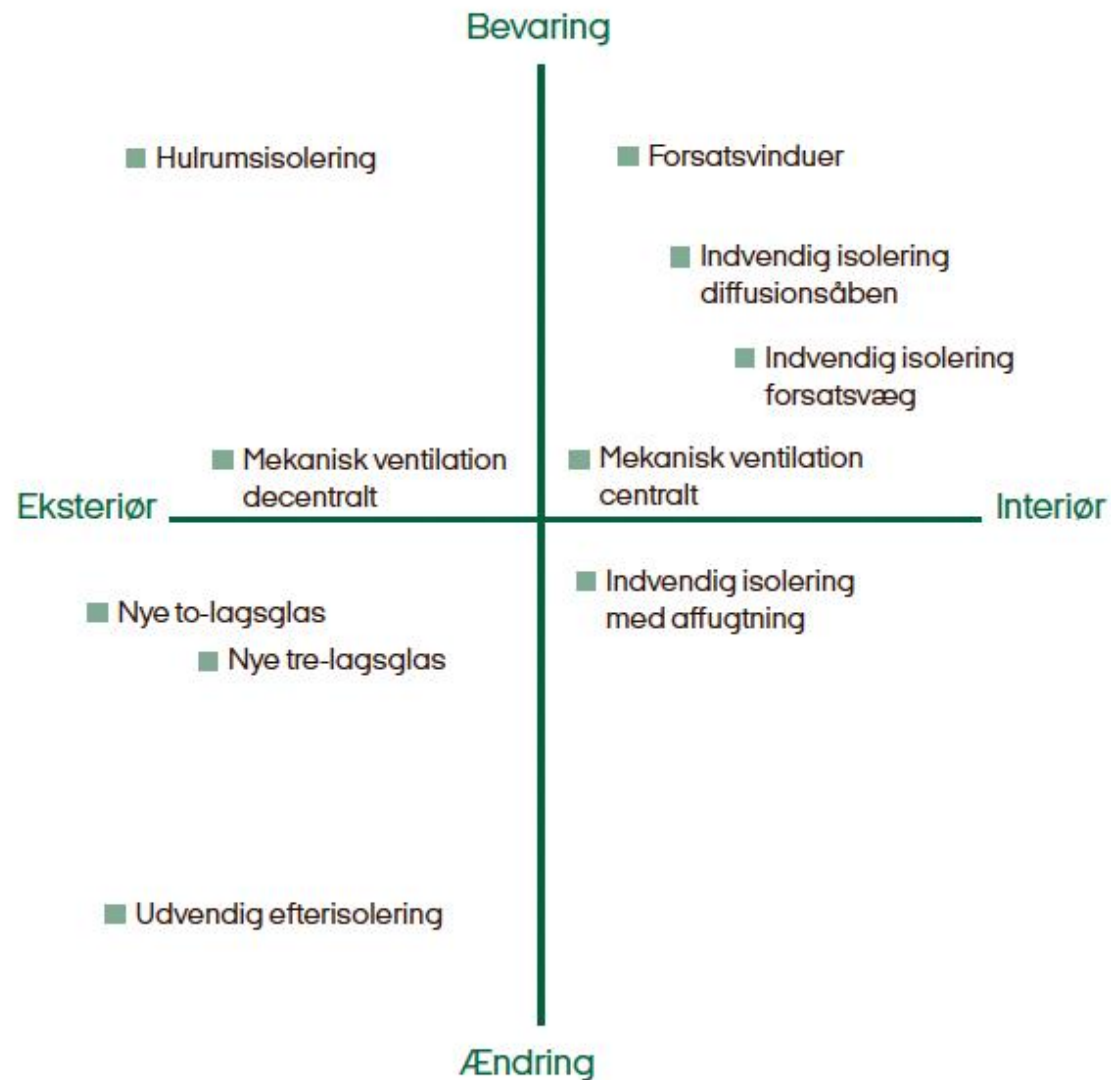
Figur 19. Klimarenoveringstiltagenes placering i forhold til deres antagede indvirkning på hvorledes en given bygnings bevaringsværdier vil være beskrevet.

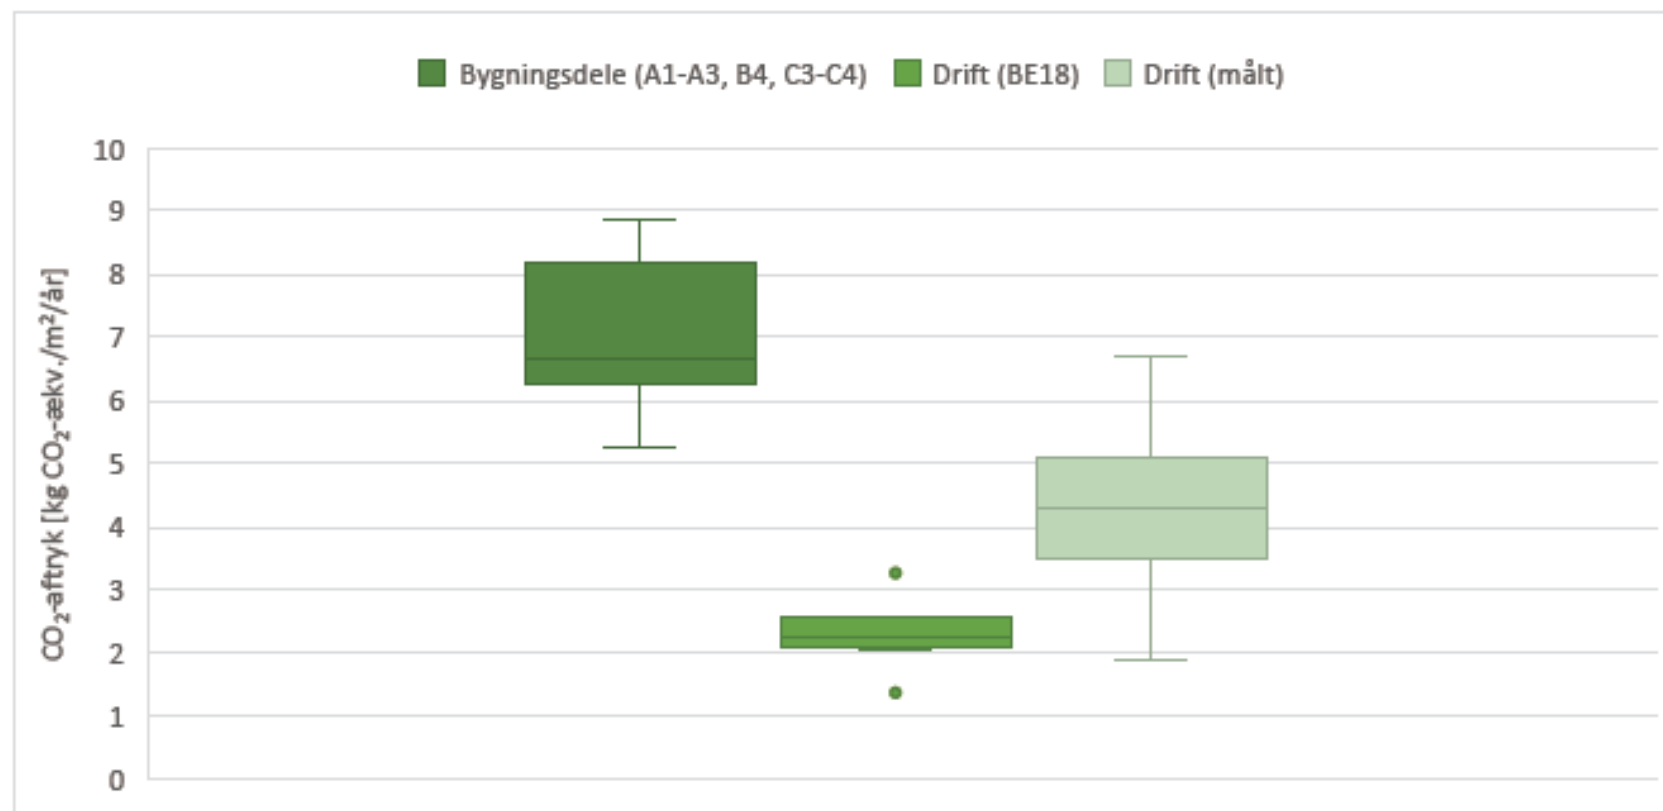
Figur 22. CO₂-aftrykket for nyere etageboligbebyggelser for henholdsvis den indlejrede CO₂ [bygningsdele] og drifts CO₂'en. De første to boksplots [Bygningsdele og Drift [Be 18] bygger på data fra BUILD [Tozan, et al., 2021], mens det sidste boksplot er baseret på målt fjernvarmeforbrug for nyere etageboligbebyggelser.
