Bygningskultur og Klima

Undersøgelser af eksisterende viden
om livscyklusvurderinger og bevaringsværdier

Realdania

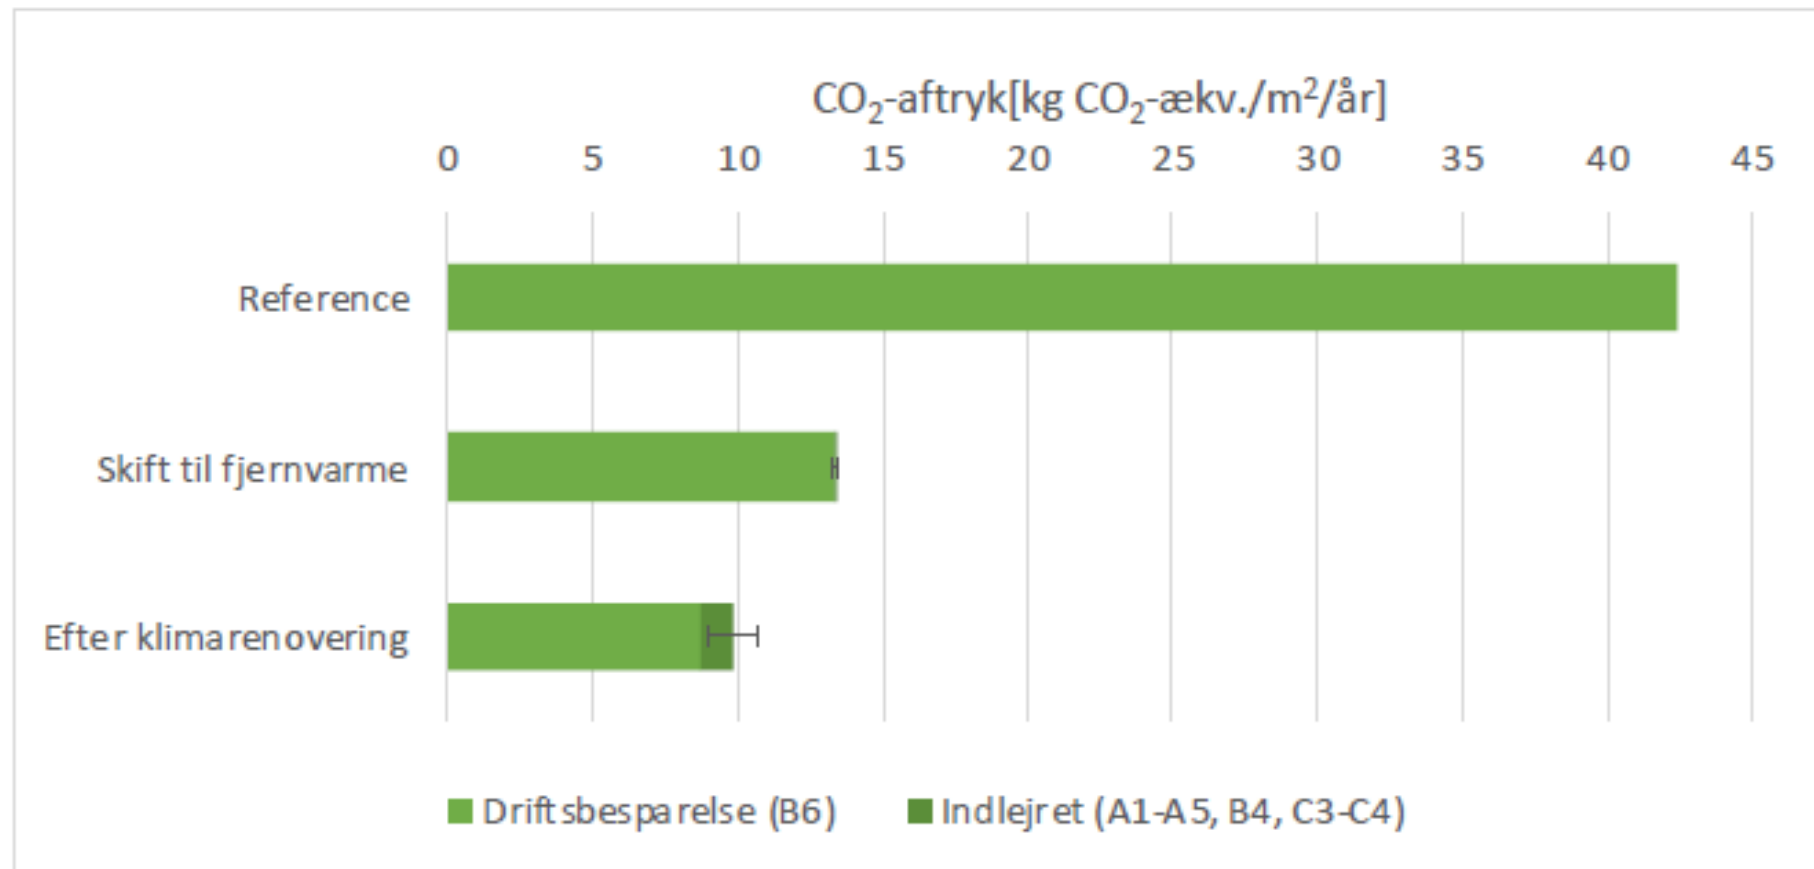
Der kan spares enormt ved at forbedre driften

Figur 23. CO₂-aftryk for Engelsborgvej 25. Reference = CO₂-aftryk før renovering, Efter Renoovering = CO₂-aftryk, efter at de udvalgte tiltag er implementeret.

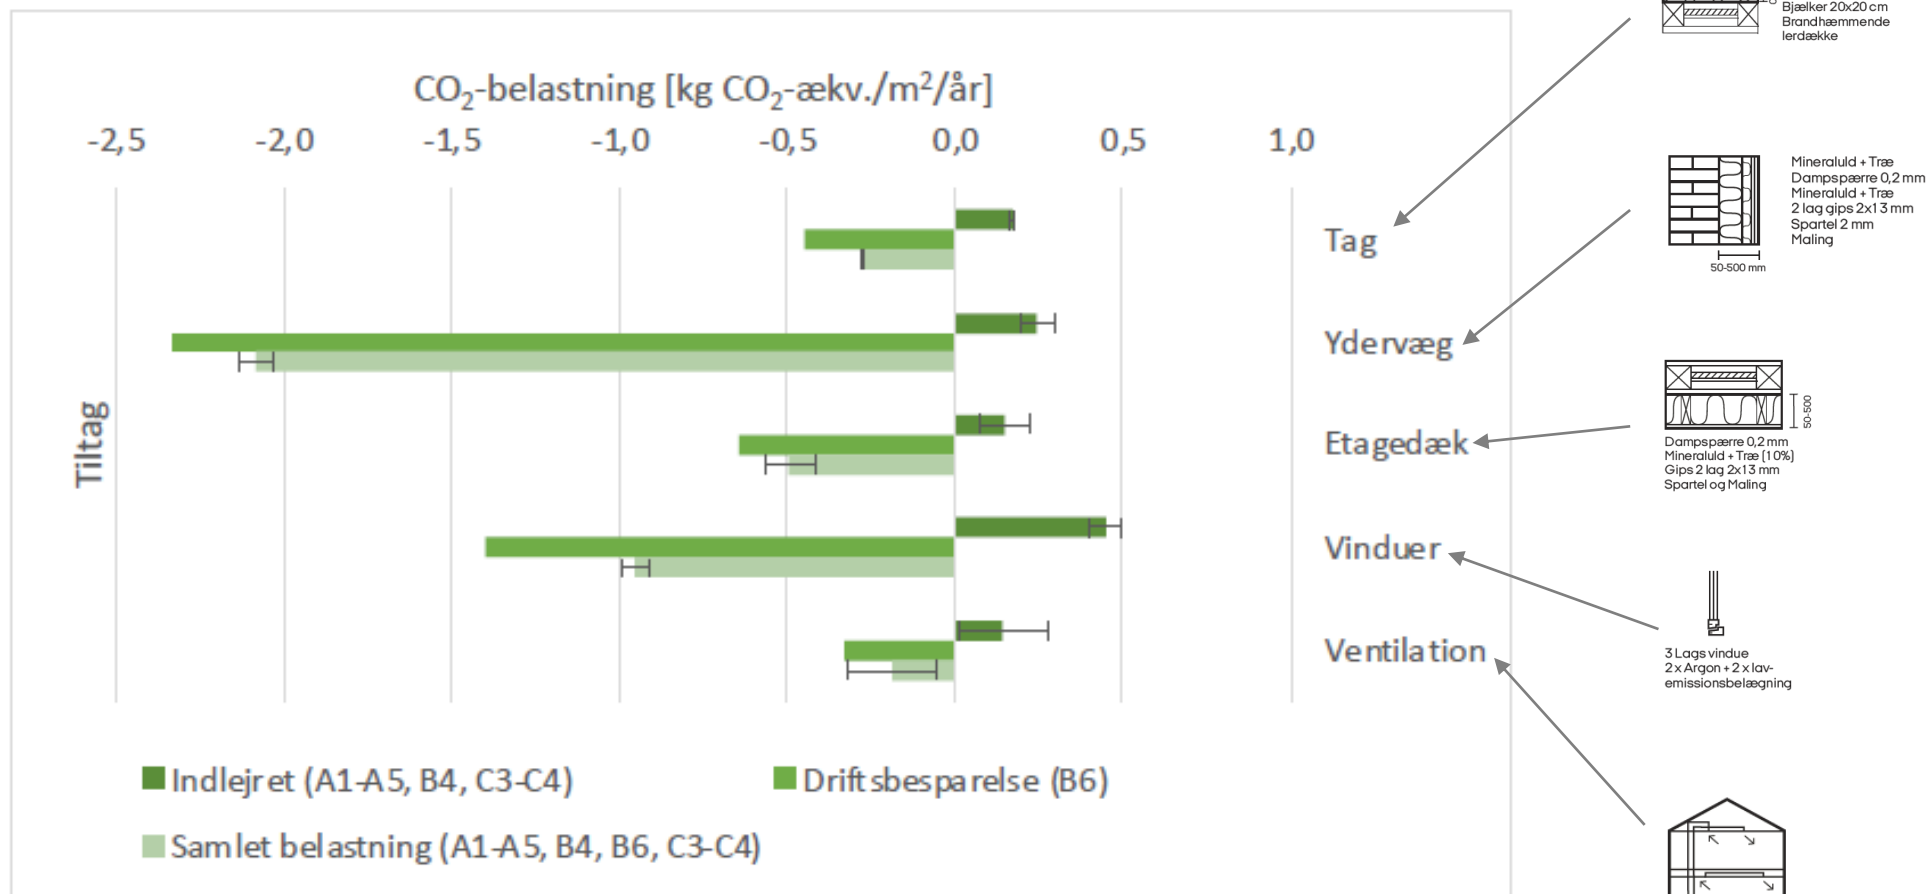
Figur 24. CO₂-belastning (indlejret, drift og samlet) for de undersøgte tiltag [ikke skiftet fra naturgas til fjernvarme (se figur 23)] for Engelsborgvej 25.

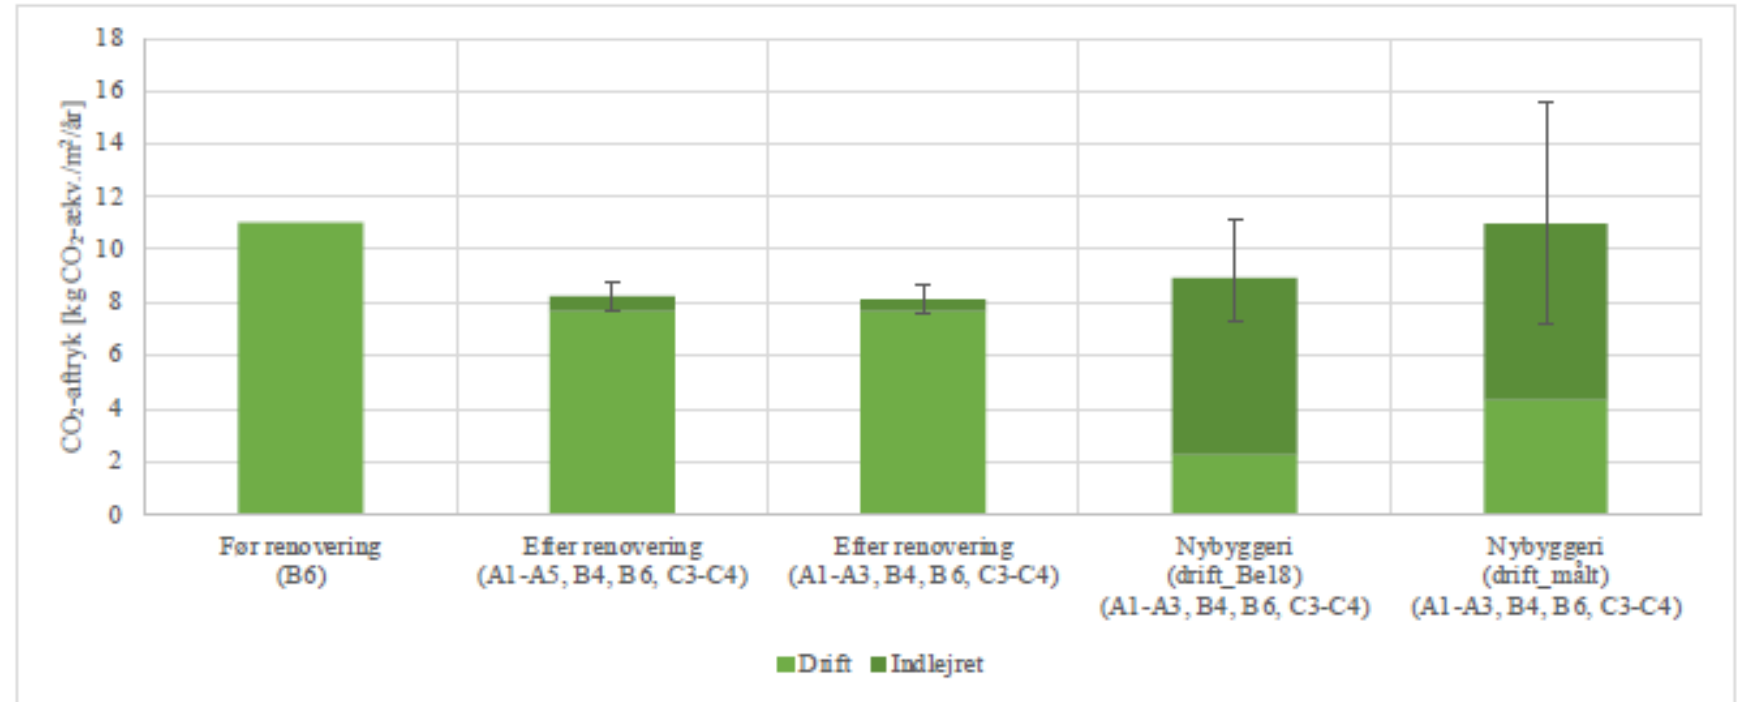
Figur 28. Sammenligning af CO₂-aftrykket for Skelhøjvej 1 med nybyggeri for forskellige scenarier.

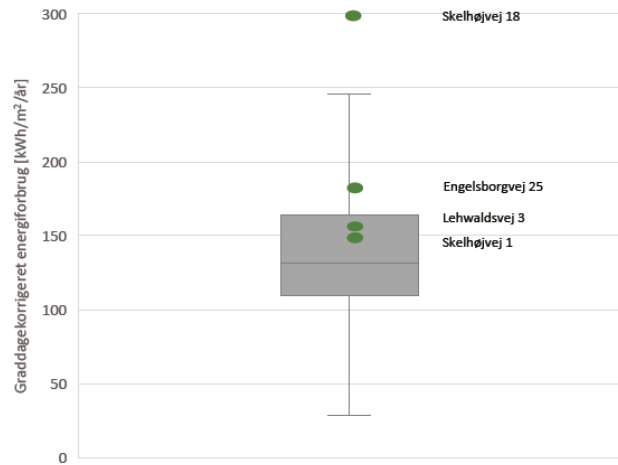
Figur 21. Boksplot af det graddagekorrigerede energiforbrug [13031 bygninger]. Energiforbruget for de fire udvalgte case-bygninger er markeret med en mørkegrøn.
