SCREENING AF
KULTURMILJØER

VESTHIMMERLANDS KOMMUNE

SCREENING AF KULTURMILJØER I DANMARKS YDEROMRÅDER

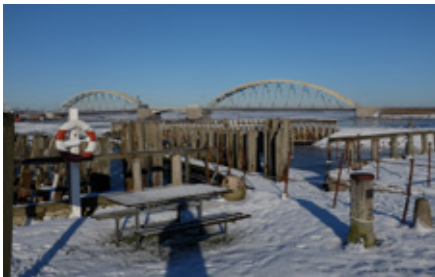
1 AGGERSUND

Aggersund udgøres af tydelige rester af et færgeleje, betonbroen over Aggersund samt antiluftskystsstillinger fra 2. verdenskrig. Alle tre elementer kan opleves fra broen.

Historien om færgestedet, der senere erstattedes af broen, som siden er blevet beskyttet af bunkeranlægget, er tydelig på stedet. Miljøet lider dog under stedets bygningsmæssige omdannelse, der slører de vitale pejlemærker.

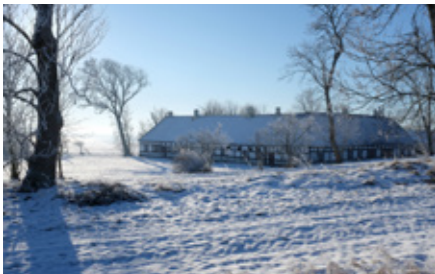
2 AGGERSBORG

Et tredelt miljø med den rekonstruerede ringborg, som sammenbinder herregården Aggersborggård med en middelalderkirke.

Herregården udgør i kraft af sin udformning, tilstand og placering ved limfjorden kulturmiljøets styrke og fremhæves derfor indenfor miljøet.

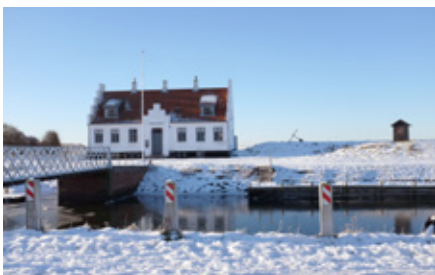
3 LØGSTØR

Et stort og svagt afgrænset miljø udgjort af købstaden Løgstør, fritidshavn, kanalen og sommerhusbebyggelsen i Lendrup.

Særligt fremhæves forløbet langs vandet fra industrihavn og fritidshavn over bymiljø med kig til købstadens små bygader til kanalen med kanalhuse, der forbinder Løgstør med sommerhusområdet Lendrup. Endvidere bør den tomme politigård i sammenhæng med dommergården nævnes.

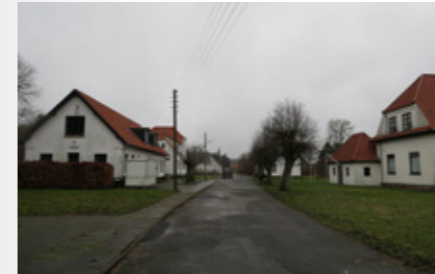
4 LIVØ

Fra 1911-1961 fungerede Livø som åndssvageanstalt. De fleste bygninger er opført i perioden og i en gennemgående stil, der skaber et harmonisk udtryk og en stærk fortælling om institutionen på øen.

Byen anvendes nu til lejrskole og turisme. Bygningskulturen har en høj bevaringsgrad, der ikke er ændret siden nedlukningen af åndssvageanstalten.

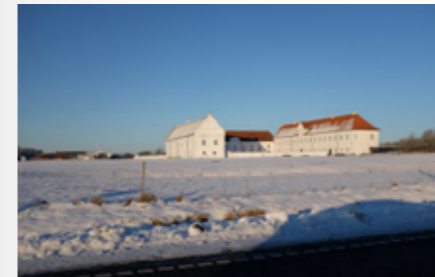
5 VITSKØL KLOSTER

Solitært Cistercienserkloster og tilhørende ruin med rødder tilbage til 1158. Klosteret er placeret som en landskabelig monolit mellem fjorden og Vilsted Sø. I sammenhængen indgår et gartneri.

Kloster med ruin opleves i dag som afkoblet fra avlsbygningerne. Bygningerne drives som uddannelsesinstitution. En situation, som synes stabil, hvorfor klosteret ikke ses som et truet kulturmiljø.

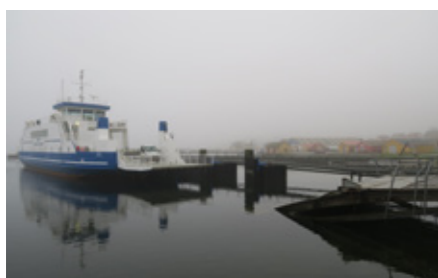
HVALPSUND

Havnebyen Hvalpsund har flere bevarede elementer, som samlet afspejler byens udvikling. Centralt placeret er fiskerihavn, færgested og færgekro, hvortil stationsbygninger og et ældre sommerhusområde knytter sig.

De enkelte elementer rummer ikke hver for sig store værdier, men beretter samlet om byens næringsgrundlag fra omkring 1900-tallet. Nærheden mellem delene understøtter fortællingen.

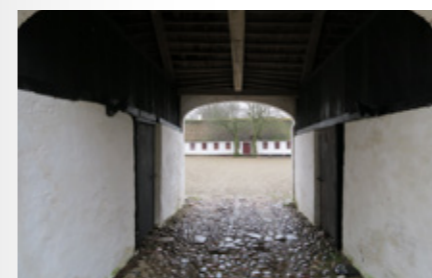
HESSEL SKOVBAKKER

Hessel Skovbakker er et stort kulturmiljø på halvøen Lovns. I det bakkede landskab ligger få spredte gårdbebyggelser. Mest markant er herregården Hessel som yderst velbevaret gårdsanlæg fra 1800-tallet.

Hessel Skovbakker er et kulturlandskab, hvor sammenhængen med de omdannede gårde er svært aflæselig. Kun Hessel er velbevaret og drives som museum. Bygningerne er fredet.

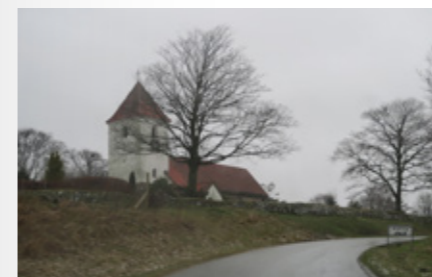
ALSTRUP

Landsbyen ligger i et bakket landskab, hvor bygningerne er centreret omkring landevejen og med enkelte gårde som randbebyggelse.

Alstrup er repræsentativ for vejbyer og rummer stadig elementer af landsbybebyggelse med kirke, forsamlingshus, smedje mv. Mange af de ældre bygninger er ombygget og flere huse står forladte.

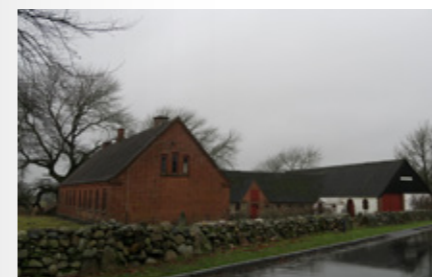
VESTERBØLLE OG HOLMEN

Landsbyen er placeret på et højdedrag med en tæt bystruktur omkring vejen. Der er enkelte velbevarede gårde, samt kirke og nogle bevarede stendiger.

Landsbyen fremstår ikke som en unik, historisk tidslomme, men rummer stadig fine repræsentative træk af landsbyens bebyggelse og struktur. Der forekommer at være et aktivt beboerliv, som arbejder for at levedegøre og formidle landsbyen.

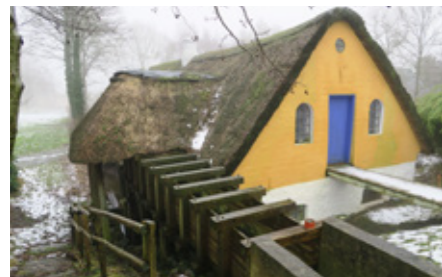
KELDDAL MØLLE

Kelddal Mølle er en kildemølle beliggende i Halkær Ådal. Stuehus (opr. fir længet), lade, mølledam og møllehus er bevaret.

Kelddal Mølle var fredet indtil 1988, hvor fredningen blev ophævet efter daværende ejer rev dele af møllen ned. De tilbageværende bygninger er i dag resuareret og der er et møllelaugh tilknyttet møllen. Ved siden af møllen findes en privat shelterplads.

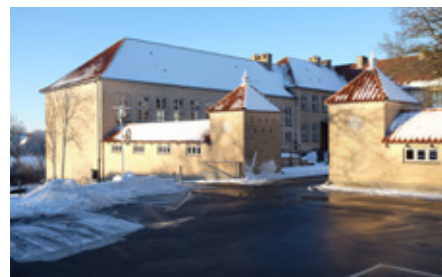
RANUM SEMINARIEBY

Kulturmiljøet udgøres i dag af det omfangsrige seminariekompleks bestående af undervisningsfaciliteter fra 1930'erne, nyere haller samt et nyere kollegiekompleks.

Skala- og byggeskiksmæssigt træder seminariets bygninger frem i de omgivende bebyggelser i Ranum. Særligt fremhæves den visuelle kontakt, der opleves mellem undervisningskomplekset og kollegiedelen.

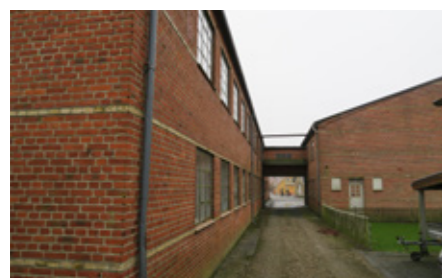
GEDSTED, ERHVERVSOMRÅDET GETAMA

Gedsted by har tidligere haft flere industrivirksomheder. Markant for byen er møbel-fabrikken Getama - Gedsted Tang og Madrasfabrik, der startede i byen i 1885. Dele af industribygningerne er bevaret.

Af de gamle fabriksbygninger skal en fløj fremhæves, som velbevaret. Det øvrige anlæg bærer præg af ombygninger. Gedsted er en af fem byer i indsatsen som kulturarvskommune.

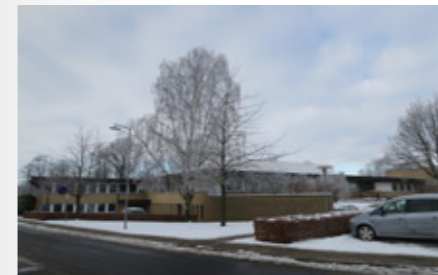
AARS

Vesthimmerlands Kommune fraflytter det nuværende rådhus opført i 1970'erne. Rådhuset ligger i sammenhæng med Vesthimmerlands Musikhus, Vesthimmerlands Gymnasium, HF og VUC og Vesthimmerlands Museum.

Visionen er at bevare rådhuset og skabe et kulturforum, der binder de forskellige institutioner sammen. Aars er en af fem byer i indsatsen som kulturarvskommune.

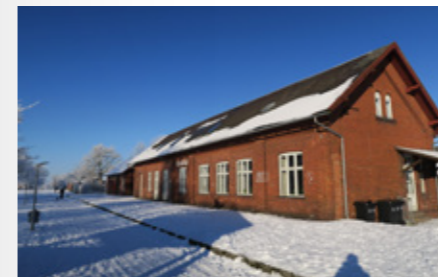
HORNUM STATIONSBY

Hornum stationsby har bevaret struktur og bygninger fra byens udvikling som stationsby. De væsentligste elementer er stationsbygningen med pakhus, banetracé, kro samt torvet med butikker. Endvidere en overdækket reberbane.

Hornum er en repræsentativ stationsby og er en af fem byer i indsatsen som kulturarvskommune. Den overdækkede reberbane er helt unik og har fredningspotentiale.

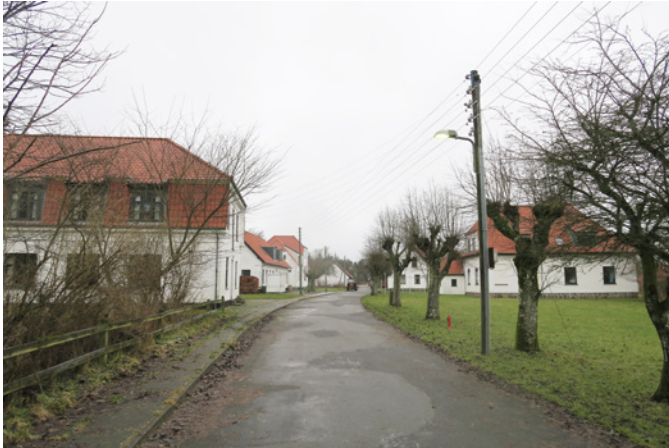
Bygningerne har et ensartet udtryk og danner sammen en lille homogen by på øen

Livø ejes af Naturstyrelsen. Bygningerne er i god vedligeholdelsesstand, og den samlede bygningsmasse har bevaret sit oprindelige og homogene udtryk. Det anbefales at fastholde helhedens værdier ved hjælp af traditionel brug af materialer og bevaring af detaljer. Ingen bygninger er fredet eller udpeget som bevaringsværdige. Det anbefales at lave en lokalplan for området, således man kan fastholde miljøets karakter og nuværende bevaringsværdier.

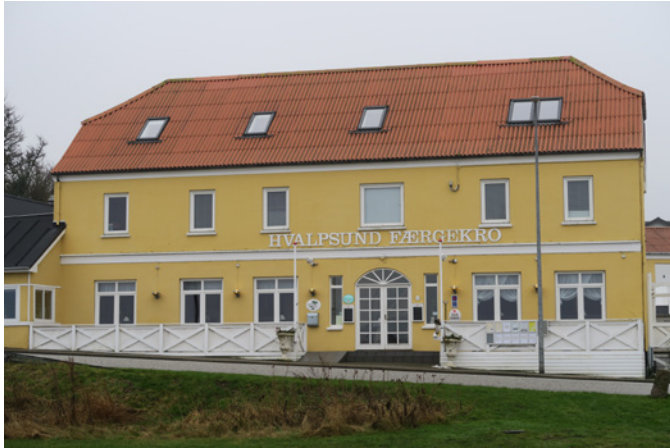
Hvalpsund Færgetro drev færgeriet fra 1669 til 1870'erne

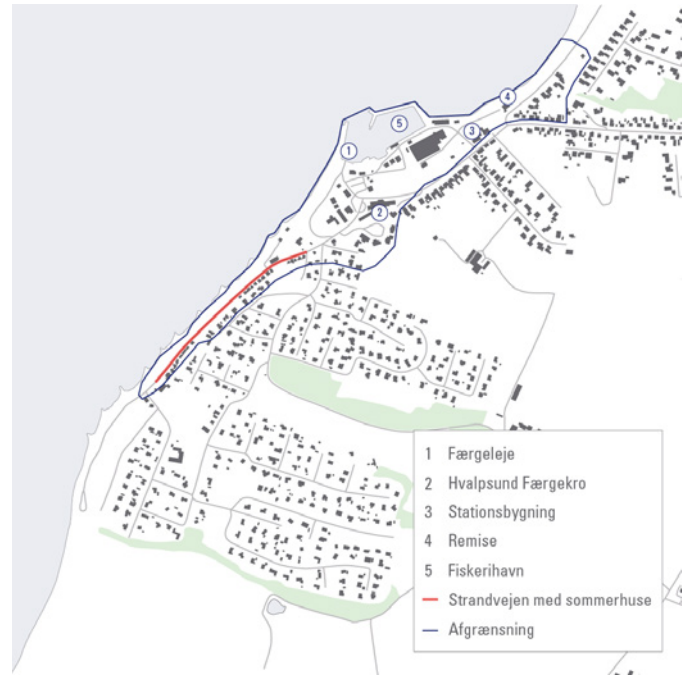
Kulturmiljøets omfang og elementer

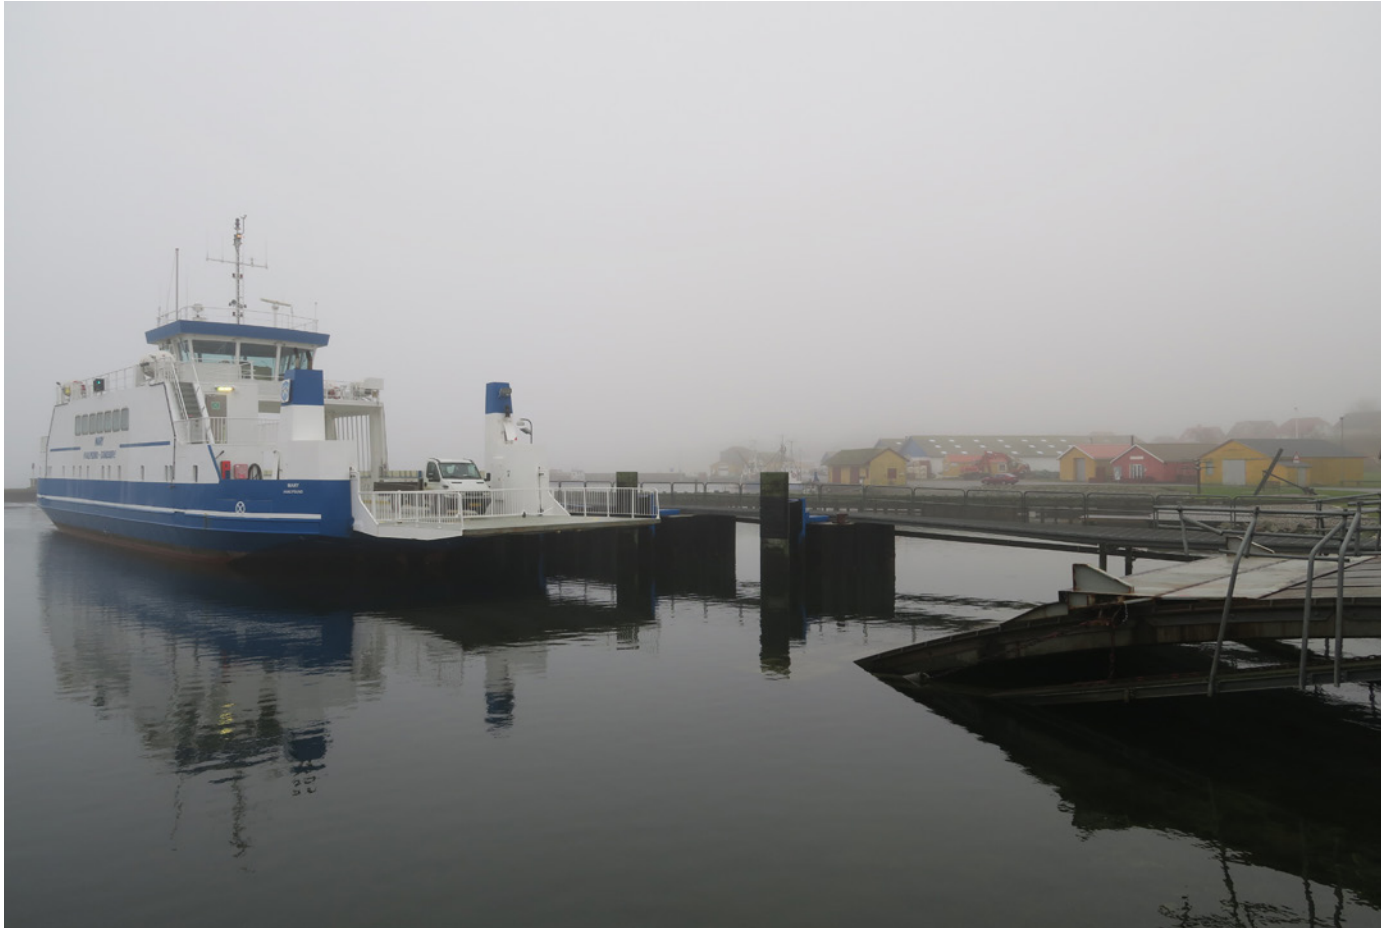
Færgelejet med den lille fiskerihavn i baggrunden
