SCREENING AF  
KULTURMILJØER  
**THISTED  
KOMMUNE**

## SCREENING AF KULTURMILJØER I DANMARKS YDEROMRÅDER

## SCREENEDE KULTURMILJØER I THISTED KOMMUNE

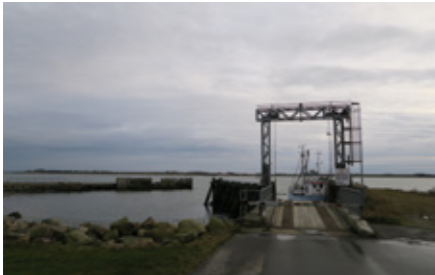
### 1 NEES SUND

Færgeovergangen, som forbandt halvøen Næs med Sydthy står nu forladt. Færgelejet på Thysiden er meget lille. Fra Thy-siden er der kig til færgelejet på Mors. Nord for færgelejet ligger Næssund Teglværk, der også er besigtiget.

Færgelejet i Thy rummer ingen bygninger, og anlægget er nyere uden arkitektoniske værdier. Næssund Teglværk er omdannet.

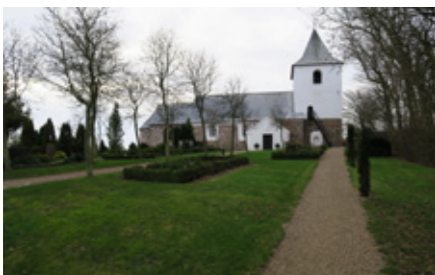
### 3 HELTBORG

Landsbyen Heltborg med kirke placeret på en bakke med udsigt ud over landskabet. I landsbyen findes spor fra forhistorisk tid.

Kulturmiljøets interessante elementer består mest af volde, udgravninger og andre spor efter forhistorisk tid, hvorfor kulturmiljøet ikke lever fuldt op til kriterierne for dette projekt.

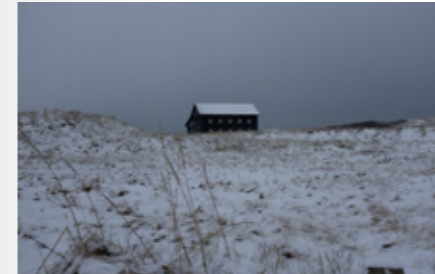
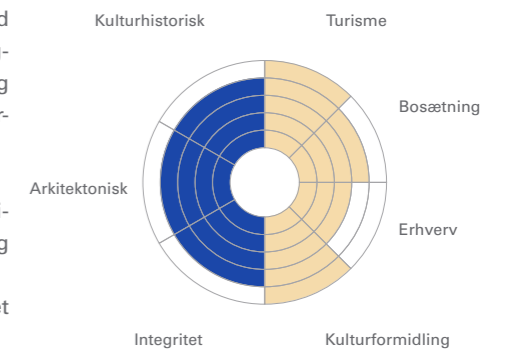
### 4 AGGER

Kystsikringsanlægget i sammenhæng med Kystdirektoratets sortmalede træbygninger samt høfder, dige, træbarakker og redningshus. På hovedgaden findes en kirke af C.F. Hansen.

Kystsikringen, og de bygninger, som faciliterede den, opleves i nær sammenhæng med den natur, man ønskede at tøjle. Barakbebyggelsen er i dag blevet omkranset af blandet byggeri.

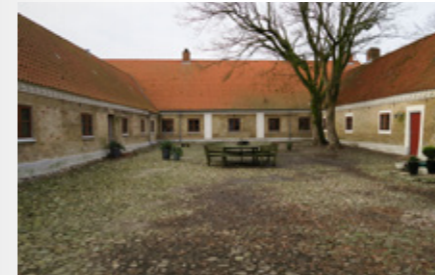
### 5 OVE SØ OG TANDRUP HOVEDGÅRD

Landskabet omkring Ove sø er præget af flere store gårde og deres drift gennem tiden. Især Tandrup gør sig bemærket med dens beliggenhed på den vestlige side af søen.

Gårdene omkring Ove Sø er truet af affolkning og generelle landbrugsmæssige udfordringer. Der er risiko for at de oprindelige gårde og deres bygninger samt landskabet forandres, hvorved den aflæselige fortælling sløres.

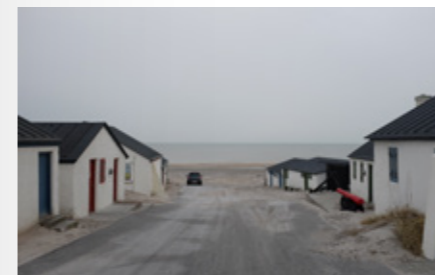
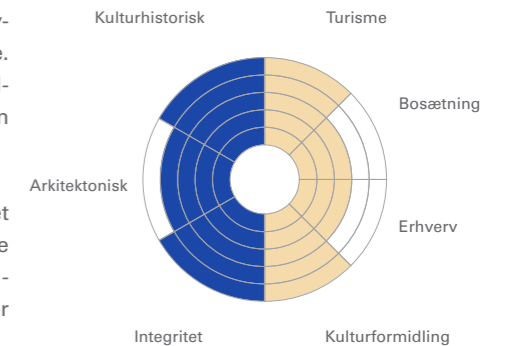
### 6 STENBJERG, LYNGBY OG LODBJERG

Redningsvejen løber parallelt med Vestkysten et stykke inde i landet bag digerne. Redningsvejen ligger solitært i Nationalpark Thy og kan kun tilgås fra de byer, som krydses undervejs.

Redningsvejen udgør et samlende og let aflæseligt forløb, som forbinder en række forskelligartede, afsøndrede fiskersamfund. Nærheden til nationalparken øger stedets kulturhistoriske aflæselighed.

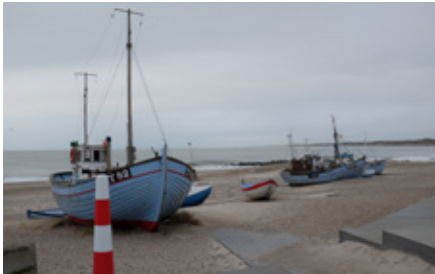
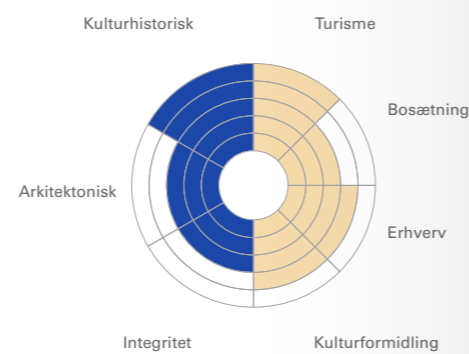
## 8 NØRRE VORUPØR

Landingsplads med aktivt fiskeri. Adskillige fiskekuttere trækkes stadig op på stranden vha. markante spilhuse. Redningshuset, høfden og det gamle fyr udgør en del af miljøet.

Et unikt eksempel på et aktivt kystmiljø, hvor fiskerihistorien opleves direkte. Miljøet er i høj grad fornyet i form af nyttilkomne bygninger, men arkitekturen er fint indpaset, og helhedsbilledet er relativt intakt.

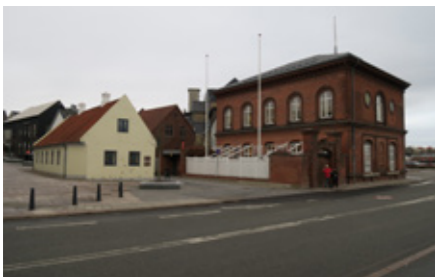
## 9 THISTED

Byen ligger ved Limfjorden med en 5 km. lang kystlinje. Bykernen er kendetegnet ved snoede gadeforløb brudt af pladser og torve med meget forskelligartet arkitektur fra forskellige perioder.

Der er fin kontakt mellem fjord og by. Det gamle Thisted Rådhus og Rådhusortet er renoveret, og bygningen fungerer i dag som turistinformation. Bycenteret bryder med byens øvrige skala, materialer og detaljering.

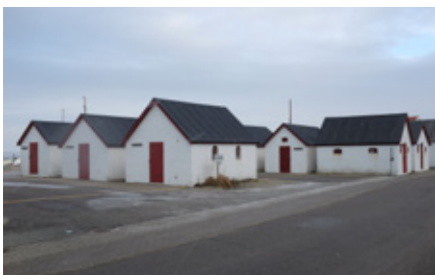
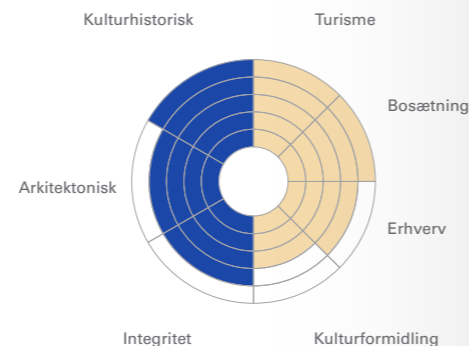
## 10 KLITMØLLER

Landingsplads med en restaureret klynge af fiskerskure i sammenhæng med redningshus. Grænsen mellem landingspladsens oprindelige byggeri og det omgivende nyere byggeri er tydelig.

Landingspladsen med bygninger udgør et naturligt afgrænset miljø. Omdannelsen har allerede fundet sted og har efterladt miljøet som en kulturhistorisk enklave i et klondyke af nyere byggeri.

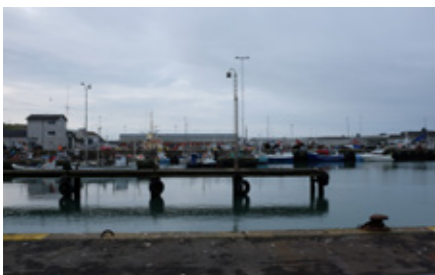
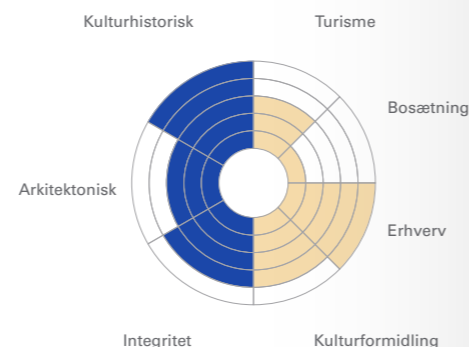
## 11 HANSTHOLM

Kirke og fyr i sammenhæng med bunkers fra 2. Verdenskrig. Aktiv konsumfiskehavn med stor fiskeflåde og relateret industri. Byen rummer flere kvarterer med hvide huse.

Konsumfiskehavnen udgør et af få tilbageværende aktive eksempler på et stort, rått fiskeri- og havnemiljø med skibssmedje, tovværk og haller, hvor fiskeriindustrien udgør miljøets tydelige omdrejningspunkt.

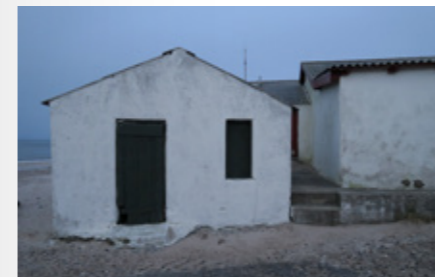
## 13 BULBJERG, LILD STRAND, HJARDEMÅL OG HANNÆS

Screeningen omfatter Lild Strand landingsplads med skure, værksteder og ophalerspil og den lille fiskerby med hvide, haveløse huse omgivet af store klitarealer samt to sommerhusområder.

Det aktive fiskeri tilfører landingspladsen autenticitet. Mange fiskerhuse står intakte, men trænger til vedligeholdelse. Bådelauget modtog i 2015 fondsstøtte til renovering af landingspladsens bygninger og anlæg.

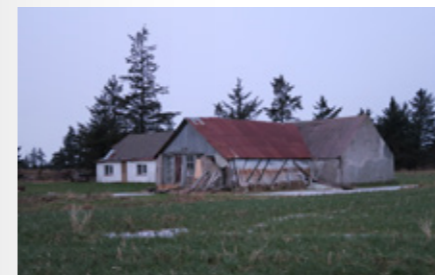
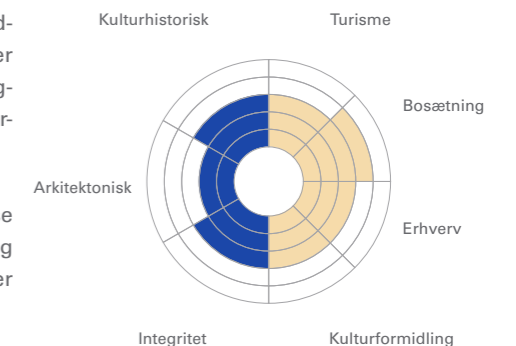
## 14 GLÆDE OG KLITVEJEN

Geografisk stort kulturmiljø med klitlandbrug, små marker mellem klitterne, moser og bevoksning langs med den lange, bugtede klitvej, der går mellem landsbyen Hjardeål og Lund Fjord syd for Lild Strand.

Kulturmiljøets meget spredte bebyggelse langs Klitvejen består af både fine ældre og ombyggede gårdbrug. Fortællingen er især knyttet til stedets naturværdier.

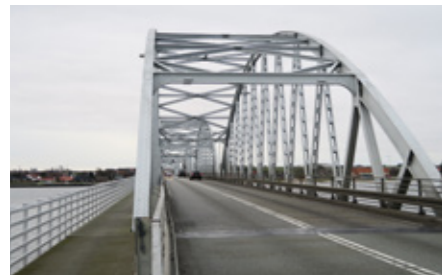
## 16 VILDSUNDBROEN

Vildsundbroen forbinder Mors og Thy. Færgedriften blev indstillet i 1939. Færgeløjerne er næsten udvisket og bygningsmiljøet ændret. Det mest dominerende bygningsværk er broen.

Fortællingen om færgesoverfarten er svær at aflæse, og bygningerne på havnene forsvundet. De bevarede, fortællende elementer er Vildsundbroen og den ombyggede fægekro.

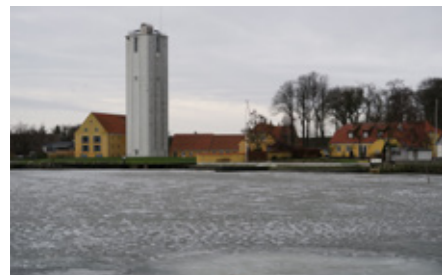
## 17 DOVERODDE, TVOLM OG BODDUM

Kulturmiljøet udgør et helstøbt anlæg indeholdende limfjordsladeplads med fiskerskure, kro, købmandsgård, pakhús og en betonsilo. Mest markant er siloen samt bygningerne omkring købmandsgården.

Limfjordsladepladsen ved Doverodde er den mest velbevarede af kommunens ladepladser og færgeløjer. Kulturmiljøets stærkeste og mest sammenhængende bebyggede miljø opleves ved Doverodde.

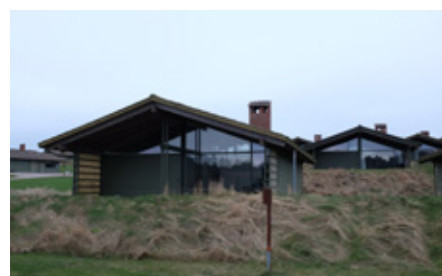
## 19 VIGSØ FERIECENTER

Vigsø Feriecenter er en terrasseret feriekolonibebyggelse på skrånningerne af slugten, som rummer Vigsø landsby. Miljøet rummer yderligere et hærkystbatteri fra 2. Verdenskrig.

Et sjældent og relativt velbevaret eksempel på den danske feriebevægelses byggeri i en særlig landskabelig kontekst. Miljøet er i risiko for omdannelse, hvorfor et fokus på bevaring er relevant.

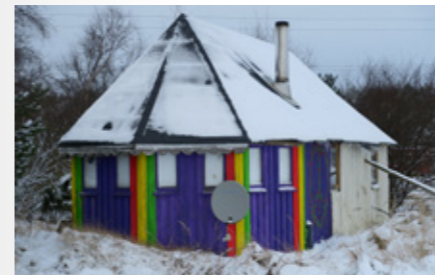
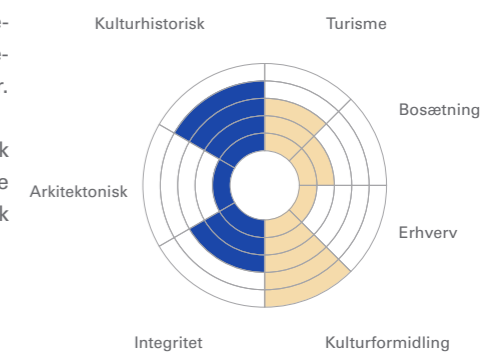
## 20 THYLEJREN

Thylejren startede i 1970 under hippiebevægelsen og har i dag udviklet sig til et reservat af fastboende i selvbyggede boliger.

Thylejren har ingen større arkitektonisk værdi, da hoveddelen af de selvbyggede skure og boliger er af ringe arkitektonisk såvel som teknisk kvalitet.

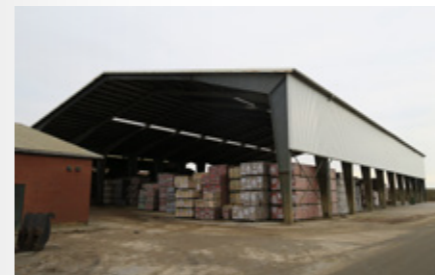
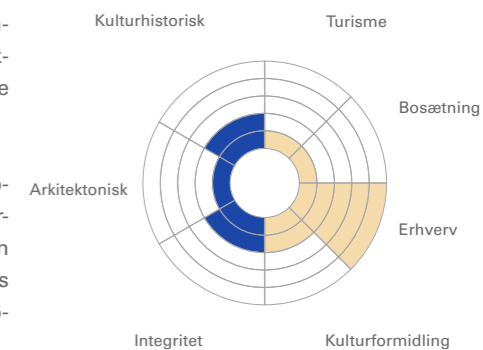
## 21 HELSIGSØ TEGLVÆRK

Teglværket er smukt beliggende i landskabet ud til Nissum Bredning. Anlægget er aktivt og løbende udskiftet. Dele af de gamle teglværksbygninger er genanvendt.

Enkelte bevarede bygningsdele fra det oprindelige teglværk er synlige i de moderniserede og ombyggede bygninger, men overordnet er teglværkets originalsubstans sløret i en sådan grad at det svækker miljøets fortælling.

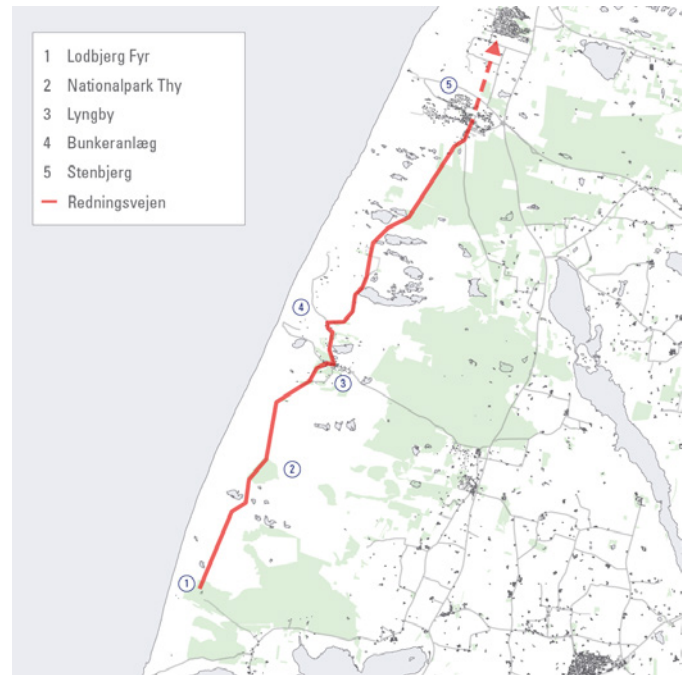
Diagram over Redningsvejen

Redningsvejen løber parallelt med Vestkysten bag klitterne, få hundrede meter inde i landet, fra Agger Tange i syd til Bulbjerg i nord. Undervejs passerer Redningsvejen mindre og større fungerende fiskersamfund og landingspladser samt Lodbjerg Fyr. I dag indgår Redningsvejen i Nationalpark Thy og tilgås via fiskersamfundene samt de veje ud til vestkysten, der krydser den.

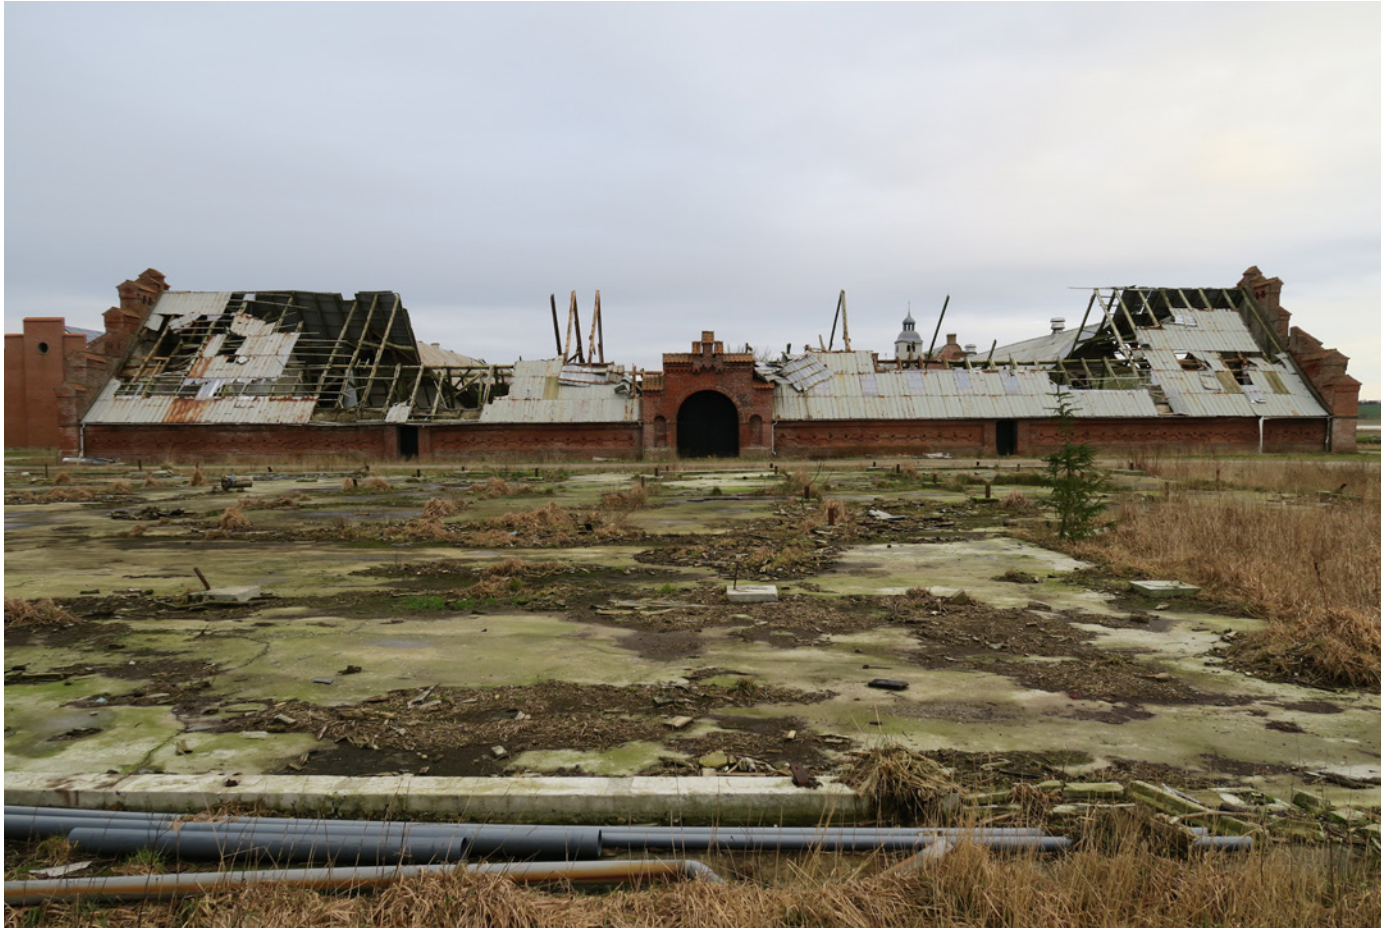
Sammen med de øvrige gårde udgør Egebaksande en vital del af fortællingen om agerlandet mellem fjorden og Vestkysten i Thisted Kommune, som er i overhængende fare for at miste sine byggede spor. Egebaksande står ubeboet hen og flere af bygningerne er i stærkt forfald, mens nogle bygninger er nedrevet, hvilket svækker den stærke fortælling om landindvindingen og den særegne arkitektoniske kulturhistorie. Der har været forslag om at anvende gården til kulturcenter, museum samt infocenter i NationalparkThy, men der har manglet finansiering.

Egebaksande er i stærkt forfald og er i fare for at forsvinde helt

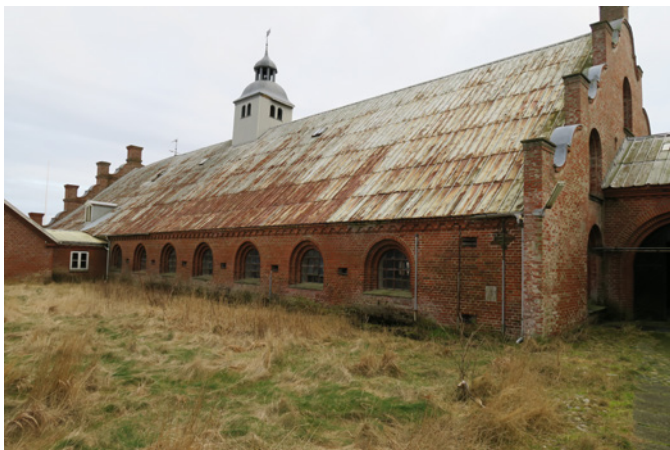
Egebaksandes massive byggeri kommer bl.a. til udtryk i denne murede udlænge med markant kamtakket gavl

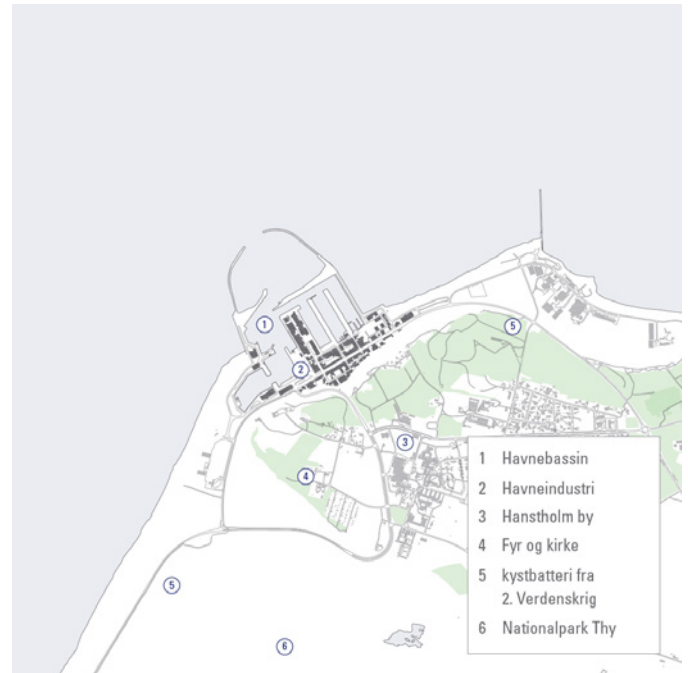
Diagram over Hanstholm med havn

Havnen afgrænses mod havet af to hovedmoler, der som en åben knibtang omslutter havnebassinet. Længere inde underindeles bassinet af to tværmoler, der fungerer som portal til de mindre bassiner, hvor fiskeflåden ligger fortøjet ved kajen. På kajanlægget findes rå industrihaller med bl.a. skibssmedje og auktionshus. Havnemiljøet slutter ved skrænten til plateauet med Hanstholm by. Havnen ligger således separat fra byen, hvorfor omfanget af havnemiljøet er klart defineret. I afgrænsningen udelades kirken, fyret og det massive bunkeranlæg fra 2. Verdenskrig, da disse ikke direkte knytter sig til fortællingen om Hanstholm Havn og i forvejen er velbevarede fokuspunkter.

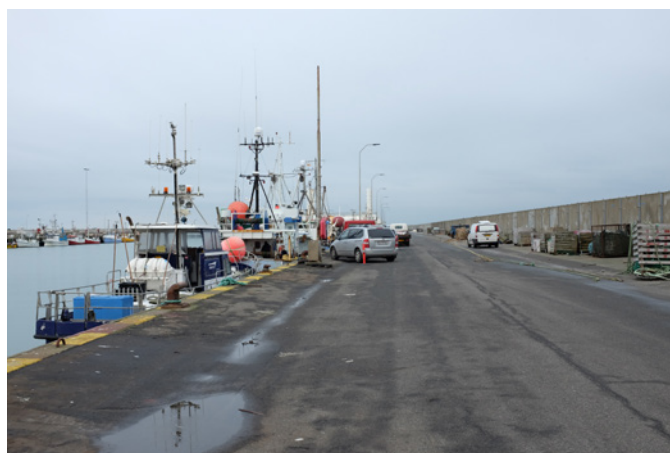
Kajanlæg med fortøjede fiskerbåde

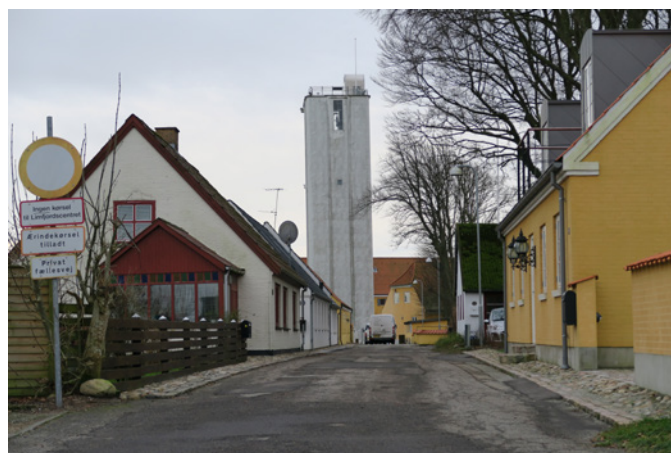
Blik gennem Fjordstræde med den markante silo i baggrunden

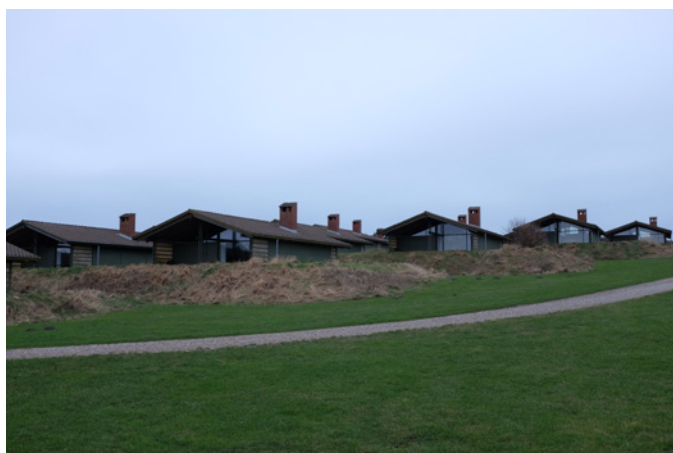
Den homogene sommerhusarkitektur følger landskabets koterig
