SCREENING AF
KULTURMILJØER
HJØRRING
KOMMUNE

SCREENING AF KULTURMILJØER I DANMARKS YDEROMRÅDER

SCREENEDE KULTURMILJØER I HJØRRING KOMMUNE

BESIGTIGELSESSKEMA

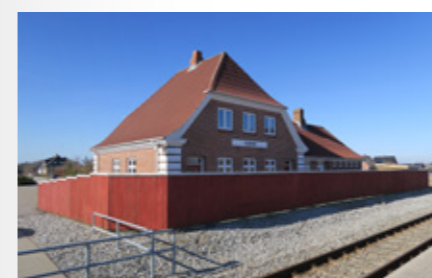
HIRTSHALSBANEN

Jernbane med tilhørende stationsbygninger. Kulturmiljøet omfatter lokalbanestrækningen Hjørring-Tornby-Hirtshals med stationer, banetracéer, trinbrætter og deres næromgivelser.

Kulturmiljøet har en naturlig, stor udstrækning, og bevaringsværdierne knytter sig hovedsagligt til de bevarede stationsbygninger, der er omdannet til beboelse og indhegnet.

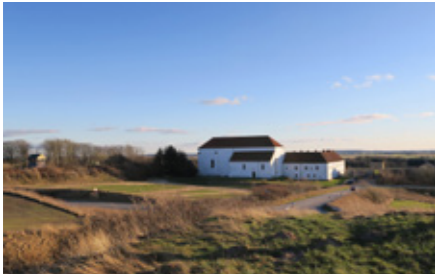
7 BØRGLUM KLOSTER

Tidligere kloster og hovedgård. Kulturmiljøet omfatter komplekset med den trefløjede hovedbygning og kirken samt hestestald, kirkegård, mølle og smedje.

Børglum Kloster er et af de mest velbevarede klosteranlæg i Danmark. I 2013 blev der gennemført en renovering af klostrets gamle hestestald, der nu fungerer som besøgscenter.

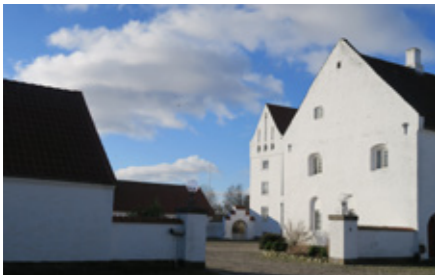
8 VREJLEV KLOSTER

Tidligere nonnekloster fra 1200-tallet og hovedgård efter Reformationen. Dele af det oprindelige kloster indgår i komplekset, der i dag består af kirke, nonnefløj og vestfløj med bevaret udløberfløj samlet omkring en gårdsplads.

Klosterkompleksets bygninger indrammer gårdspladsen og skaber helhed i anlægget og næromgivelserne. Bebyggelsen er i god bevaringsstand.

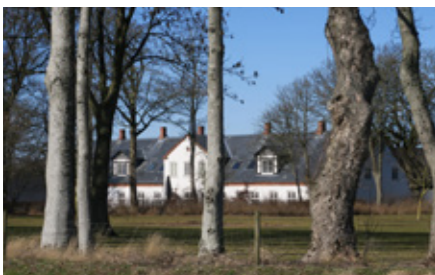
9 ASDAL HOVEDGÅRD

Asdal Hovedgård består af en trefløjet hovedbygning, stengærder og funktionsbygninger. Nordvest for hovedgården ligger Asdal Voldsted.

Der er ikke offentlig adgang til kulturmiljøet, og det er derfor kun besigtiget fra offentlig vej.

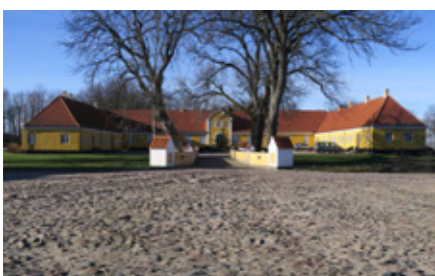
10 BAGGESVOGN HOVEDGÅRD

Trefløjet bindingsværksanlæg omkring pigstensbelagt gårdsplads opført i 1744 på gammelt voldsted omgivet af voldgrave mod øst, nord og vest. Hovedankomsten er placeret på dæmning flankeret af lave mure, der ender ved to hundehuse.

Hovedbygning, gårdsplads, voldgrave, dæmning og hundehuse er fredet. Der er ikke offentlig adgang til kulturmiljøet, og det er derfor kun besigtiget fra offentlig vej.

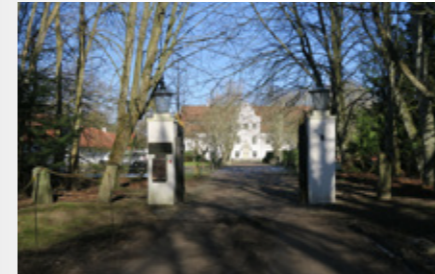
11 BØGSTED HOVEDGÅRD

Tofløjet hovedbygning og to avlslænger. Pigstensbelagt indkørsel til kvadratisk gårdsplads med brolægning i aksefast mønster med kompasrose. Der er anlagt en karpedam ved indkørslen.

Hovedbygning, gårdsplads og karpedam er fredede. Der er ikke offentlig adgang til kulturmiljøet, og det er derfor kun besigtiget fra offentlig vej.

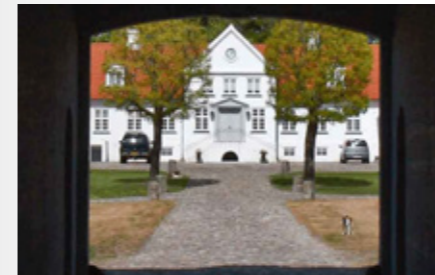
12 ESKÆR HOVEDGÅRD

Trefløjet hovedbygning fra 1844, der sammen med den trelængede avlsgård danner et stort lukket gårdrum. Hovedgården er omgivet af park med anlagt sø mod øst, nord og vest.

Størsteparten af voldgravene er kastet til. Hovedgårdens bygninger er ikke bygningsfredet. Der er ikke offentlig adgang til kulturmiljøet, og det er derfor kun besigtiget fra offentlig vej.

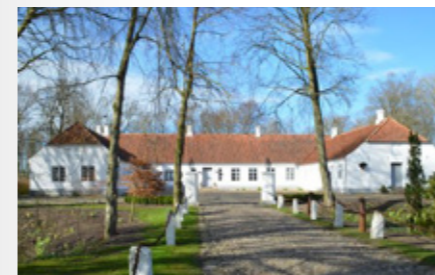
13 FUGLSIG HOVEDGÅRD

Trefløjet stuehus i bindingsværk opført i midten af 1700-tallet efter brand. Brostensbelagt indkørsel med granitborner på begge sider. Anlægget ligger lidt afsides fra vejen, omkranset af skov.

Det trefløjede stuehus, gårdspladsen, indkørslen og granitbornerne er fredet. Der er kun to bygninger tilbage af den gamle avlsgård.

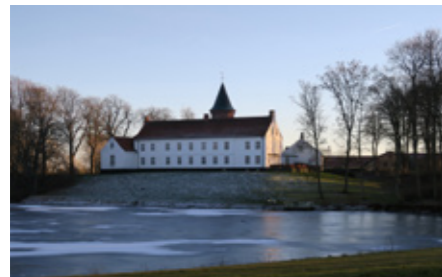
15 HØGHOLT HOVEDGÅRD

Trefløjet hovedbygning fra midten af 1500-tallet med tårnbygning fra 1889. Avlsgård mod syd fra 1880'erne samt moderne bygningsanlæg. Hovedgården er omgivet af en mindre skov og sø mod nord. Mølledammen er nedlagt og voldgravene tørlagt.

Hovedbygning, gårdsplads og vejdæmning er fredet. Der er ikke offentlig adgang til kulturmiljøet og er derfor kun besigtiget fra offentlig vej.

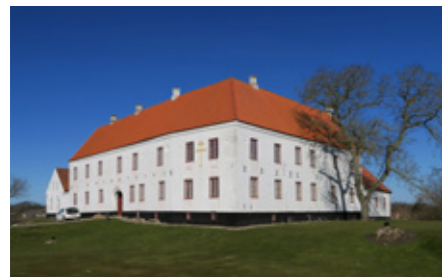
16 ODDEN HOVEDGÅRD

Odden Hovedgård består af selve hovedbygningen med gårdsplads og avlsbygninger samt nærområdet med nyere adgangsvej og spor af voldgrav.

Bygningerne er fredet, og de gennemgik i 2007-2009 en gennemgribende restaurering. Der er offentlig adgang til Odden Hovedgård, der i dag rummer en stor samling og udstilling af maleren J.F. Willumsens værker og skitser.

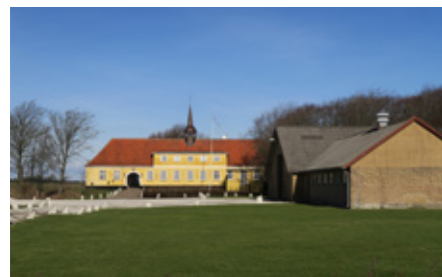
17 SEJLSTRUP HOVEDGÅRD

Hovedbygning fra 1774, der senere blev udvidet til et firfløjet anlæg. Gårdens avlsbygninger er opført i 1951 efter en brand og ligger ud til vejen mod syd. Parken er omgivet af jordvolde og indeholder rester fra gammelt voldsted med tørlagte voldgrave.

Der er ikke offentlig adgang til kulturmiljøet, og det er derfor kun besigtiget fra offentlig vej.

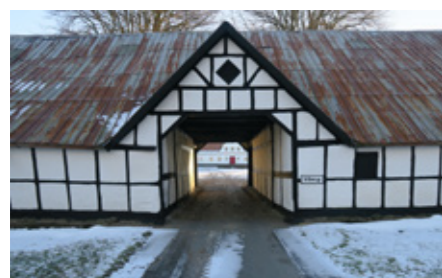
18 VILLERUP HOVEDGÅRD

Étfløjet hovedbygning fra 1802 med stort haveanlæg anlagt i samme periode mod øst. Ladegården består af en stor lade fra slutningen af 1700-tallet beliggende langs vejen mod vest og to nyere bygninger mod nord.

Der er ikke offentlig adgang til kulturmiljøet, og det er derfor kun besigtiget fra offentlig vej.

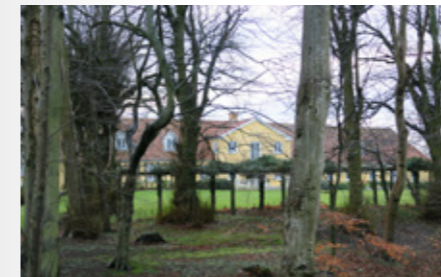
19 ÅSTRUP HOVEDGÅRD

Tofløjet rokokooanlæg fra 1746 med gul hovedbygning og ladegård samt nyere funktionsbygninger. Vest herfor ligger et voldsted fra den tidligere borg og kongsgård.

Hovedbygning og avlsbygninger er ikke fredede. Oprindeligt trefløjet anlæg, men omkring år 2000 blev gården renoveret og den sydlige sidefløj revet ned.

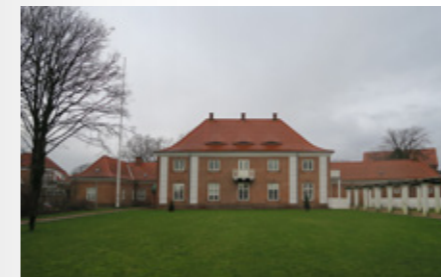
20 BRINCK SEIDELINS GADE

Let buet gadeforløb nær Hjørring bymidte med villæer, bibliotek og repræsentationsbygninger, opført i Bedre Byggeskik fra Amtsbytiden i begyndelsen af 1900-tallet.

Gadeforløb og bebyggelse fremstår intakt og velbevaret. Flere af de tidligere repræsentationsbygninger er transformeret til liberalt erhverv. Det nye teateroplevelseshus ligger som en markant afslutning i gaden mod banegården.

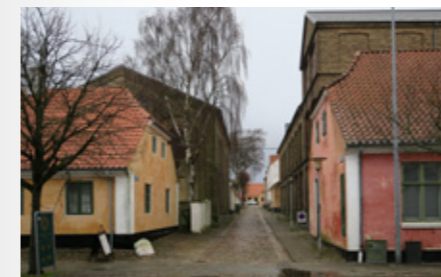
21 GL. HJØRRING

Købstadsmiljø med middelalderlig bykerne med de gamle gader Nørregade, Torvet, Skolegade, Østergade, Jernbanegade m.fl. samt tre kirker.

Bykernens gadestruktur velbevaret med flere fine pladsdannelser, bl.a. det pigstensbelagte Rådhusortet, mens bebyggelsen veksler mellem velholdte, historiske bygninger og moderne bygningskomplekser og store parkeringspladser.

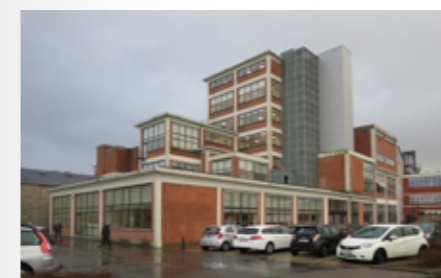
22 NESTLÉ

Fabriksanlæg opført i 1920 som kartoffelmølsfabrik. Fabrikken blev overtaget af Nestlé i 1951, der udbyggede anlægget kraftigt med bl.a. inddampningsanlæg, tørringsanlæg i seks etager og pakkeri.

Anlægget fremstår velbevaret, og fabrikskomplekset rummer bygninger fra hele fabrikkens funktionsperiode. Bygningerne er transformeret og rummer nye funktioner, bl.a. Retten i Hjørring og jobcenter.

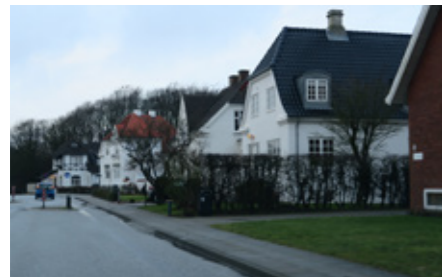
23 SVANELUNDS-KVARTERET

Kvarter bestående af patriciervillaer opført umiddelbart efter år 1900. Anlagt mere eller mindre i sammenhæng med det grønne område Svanelunden fra 1878.

Gadestrukturen er intakt og de store villaer står velbevarede og velholdte med kun få bygningsændringer og tilføjelser.

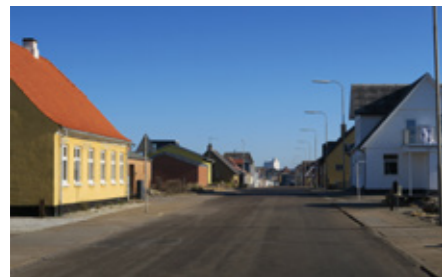
24 HIRTSHALS' BYPLAN

Klassicistisk præget byplan opbygget over en stram geometrisk figur, tegnet af arkitekterne Knud H. Christiansen og Steen Eiler Rasmussen i 1922, i forbindelse med anlæggelsen af havnen.

Hovedstrukturen i den oprindelige byplan er intakt, selvom der er opstået nye gader. Bymidten er præget af tilfældige bebyggelser og tomme vejarealer, ligesom mange af de oprindelige huse er ombyggede.

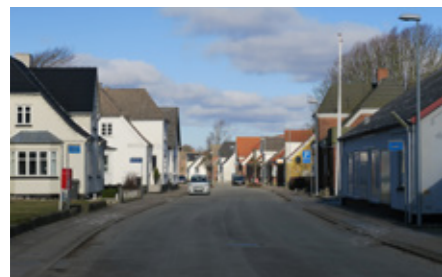
25 POULSTRUP

Tidligere oplandsby med landbrugsservice, mejeri, industri og forretninger opført mellem boligerne eller i baggårdene langs den langstrakte hovedgade. Flere af huse er opført i en byggestil påvirket af Bedre Byggeskik.

Hovedgadens bebyggelse er i overordnet god bevaringsstand. Størstedelen af byens tidligere industri, småerhverv og forretninger er lukket og omdannet til boliger.

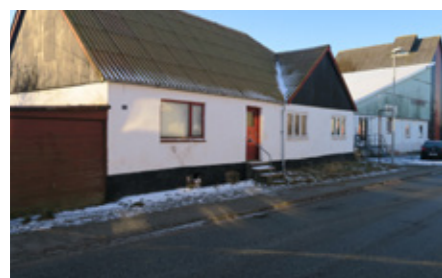
26 SØNDERLEV

Langstrakt vejby med 1-2 husrækker. Mindre bysamfund, der var knyttet til landbrugs udvikling i første halvdel af 1900-tallet, og som havde en hurtig op- og afblomstring.

Den oprindelige bebyggelse med station, mejeri, frysehus, brugs og gårde er bevarede, men en stor del af bygningerne står tomme, er forfaldne og trænger til vedligeholdelse.

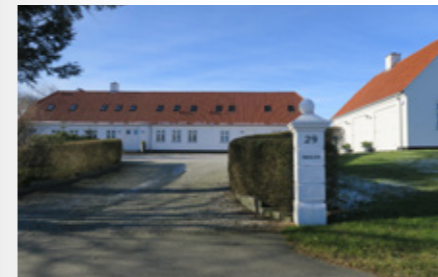
27 GL. VENNEBJERG

Lille landsby, der indtil begyndelsen af 1900-tallet bestod af nogle få, spredte gårde samt en skole opført i 1837. I 1912 blev der opført et forsamlingshus, i 1925 et andelsmejeri og senere er der kommet nyere bebyggelse til.

Landsbyens hovedstruktur med den højtbeliggende kirke og skole er velbevaret. På trods af en del nyere opførte huse er den oprindelige bygningsmasse genkendelig.

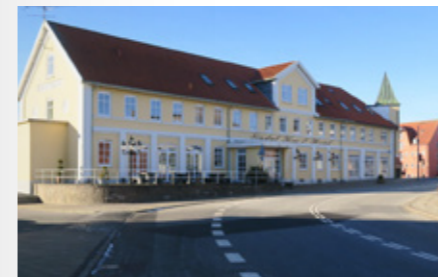
28 SINDAL

Stationsby på Hjørring - Frederikshavn-banen med stationsbygning, hotel, pakhus, købmandsgårde, posthus og boligbebyggelse. Byen udviklede sig til en større handels- og håndværkerby.

Intakt stationsbymiljø, der fortæller om stationsbyens udvikling fra slutningen af 1800-tallet til midten af 1900-tallet. Posthuset er fredet, mens stationsbygning og hotel er udpeget som bevaringsværdige.

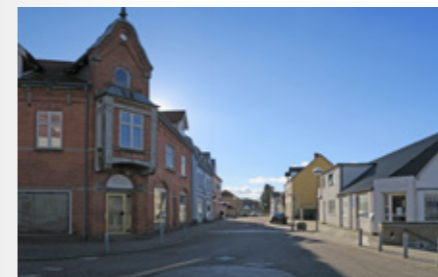
29 VRÅ

Stationsby med to miljøer: Mod vest ligger højskole, kunstbygning, valgmenighedskirke og kirkegård. Mod øst ligger station, købmandsgårde, biograf, elværk, afholds-hotel, missionshus, apotek og rådhus.

Der er bevaret mange ældre bygninger, der vidner om byens udvikling som stationsby fra 1871. Sammenhængen i bymiljøet er bevaret.

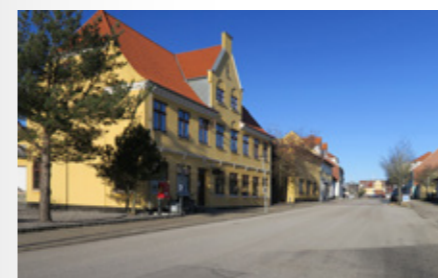
30 BINDSLEV BY

Bindslev var oprindeligt en uregelmæssig vejfortelandsby, der senere udviklede sig til handelssted for oplandet.

Bymidten har en købstadslignende karakter med høj og tæt bebyggelse langs begge sider af Nørrebro fra krydset ved Mosbjergvej i nord til Uggerby Å i syd.

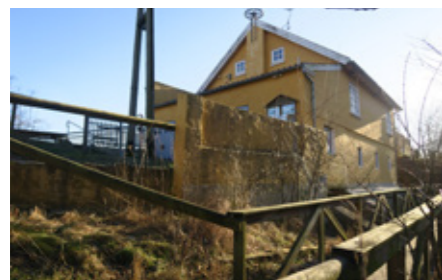
31 BINDSLEV ELVÆRK

Det gamle elværk består af turbinebygning og bestyrerbolig, opført i en byggestil inspireret af Bedre Byggeskik. Miljøet omfatter også fisketrappe og dæmning samt et grønt område.

Anlægget udgør en fin, samlet helhed med en klar sammenhæng mellem bygning og natur. Bebyggelsen har kun fået foretaget mindre ændringer af vindues- og dørparter og står meget oprindeligt i sit udtryk.

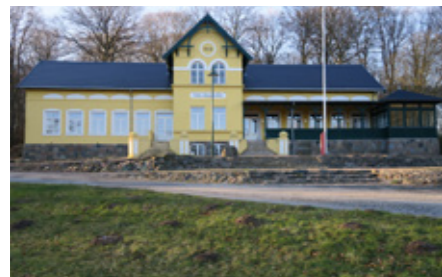
32 TOLNE SKOVPAVILLON

Tolne Skovpavillon blev opført i 1907 i Tolne Skov, hvor der også blev anlagt en dam. Pavillonen blev brugt til restauration og senere også som dansested.

Smukt beliggende kulturmiljø, der fortæller om et folkeligt og kulturelt samlingssted. Skovpavillonen blev renoveret i 2010 og fremstår i god stand. Glassalen trænger til gennemgribende renovering. Skovpavillonen er udpeget som bevaringsværdig.

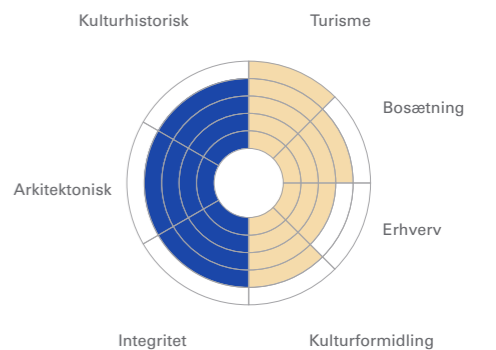
36 LØNSTRUP

Gammelt fiskerleje, hvor den oprindelige bebyggelse er placeret i læ af klitterne, mens de nyere sommervillaer er placeret på toppen af Møllebakken med udsigt ud over havet.

De gamle fiskerhuse og sommervillaerne er i god bevaringsstand. Der er en bevarende lokalplan for både fiskerlejet og de bevaringsværdige sommerhuse. Bådpladsen blev renoveret i 2015.

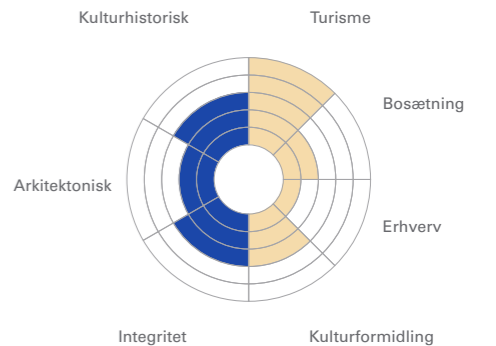
37 HARRERENDEN

Sommerhusbebyggelse i udkanten af Lønstrup fra omkring 1920 og frem, der var en af de første sommerhusbebyggelser langs vestkysten. Området indeholder i dag ca. 300 sommerhuse.

Harrerendens bebyggelse er af meget forskellig karakter. Mange af de oprindelige huse, der var små og med knopskydninger, er i dag væk og erstattet af nye tidssvarende sommerhuse.

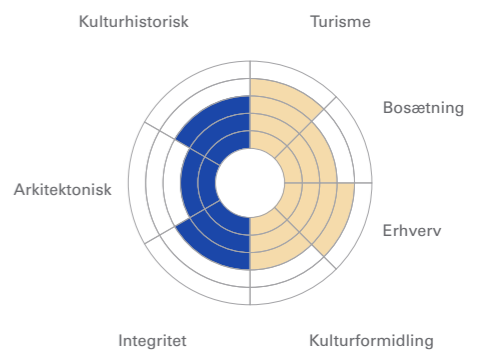
38 LØKKEN

Løkken er den største turistby ved Vestkysten og indeholder flere temaer og bebyggelser fra forskellige perioder med hver sin fortælling. Generelt virker byen slidt og er præget af satsningen på turisme.

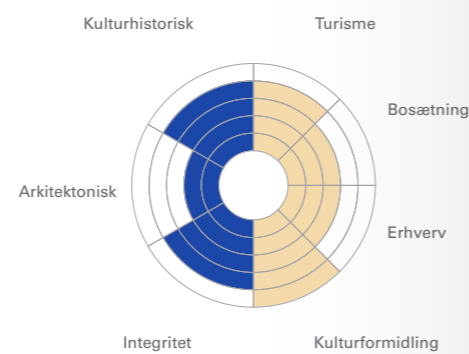
I dag er der 4 aktive fiskerbåde tilbage. Molen blev i 2015 renoveret med etablering af rekreative arealer til ophold og lystfiskeri. Omkring molen er der et aktivt friluftsliv med bl.a. surfing.

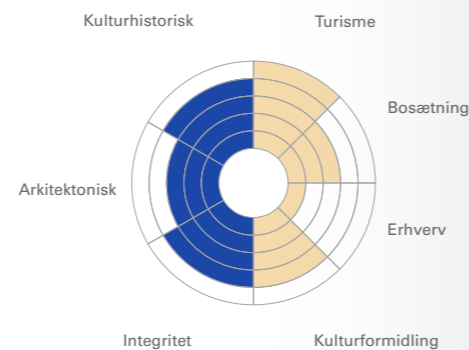
40 BADEHUSE, LØKKEN

Badehusene var ikke opstillet på stranden på besigtigelsestidspunktet, men de kan ses "opstaldet" flere steder i byen. Der er bestemmelser om husenes størrelse og højde samt placeringen af døre og vinduer.

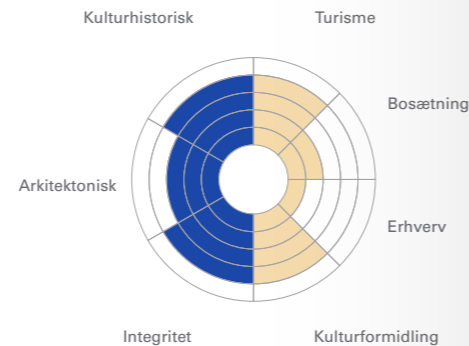
41 HIRTSHALS FYR

Fritliggende og velbevaret kulturmiljø med en klar og tydelig aflæselig sammenhæng mellem funktion og landskab.

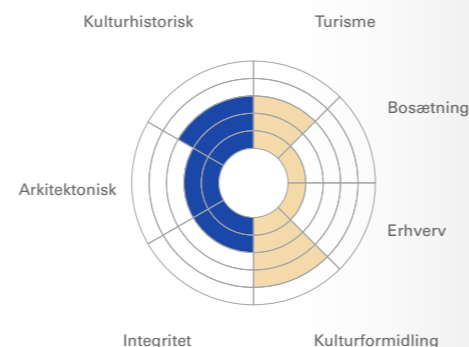
42 HIRTSHALS BEFÆSTNING

Kulturmiljø med naturskøn beliggenhed. Bunkeranlægget er næsten helt udgravet og indrettet som bunkermuseum. Der er offentlig adgang til hele området.

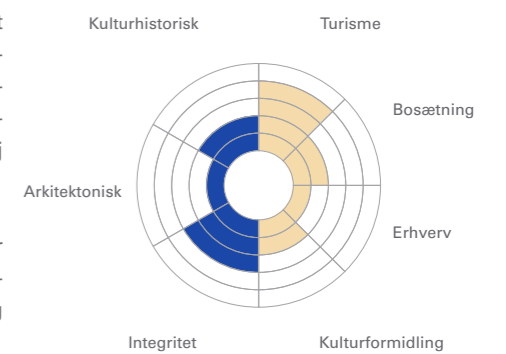
43 TANNISBY

Områdets bebyggelse og udearealer bærer præg af stedets udvikling inden for turismeindustrien med ombyggede fiskerhuse og uheldig skiltning langs vejen til stranden.

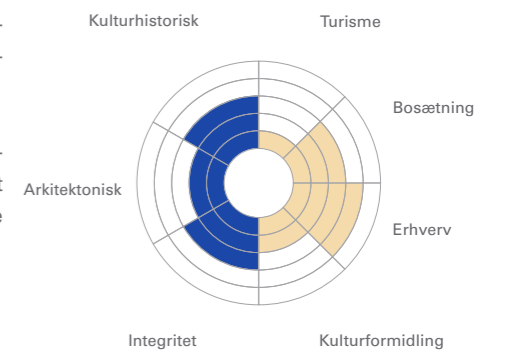
44 HØGSTED

Det kan være svært at bevare stjerneudskiftningens markskel og læhegn, da det ikke kræver tilladelse at sammenlægge marker og fjerne læhegn.

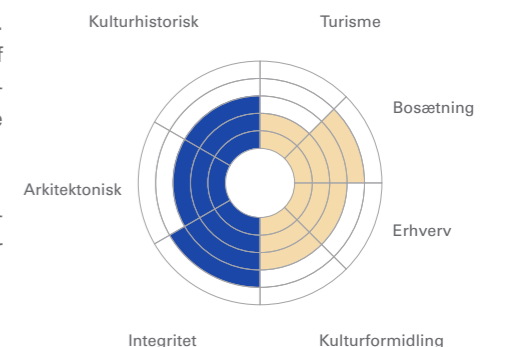
Landsbyen er omfattet af en bevarende lokalplan. Seks af landsbyens bebyggelser er udpeget som bevaringsværdige.

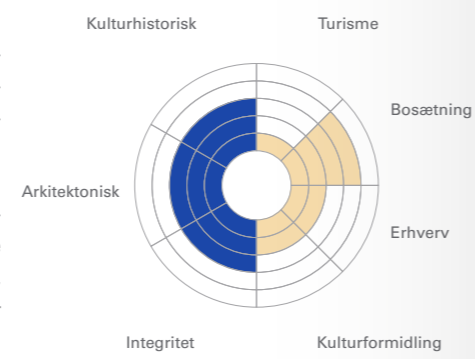
Den store forte med spredte klynger af gårde og huse er stadig intakt, selvom nyere huse er kommet til. Byens kommunekontor, alderdomshjem, folkeskole og forretninger er i dag lukkede og har fået ny funktion.

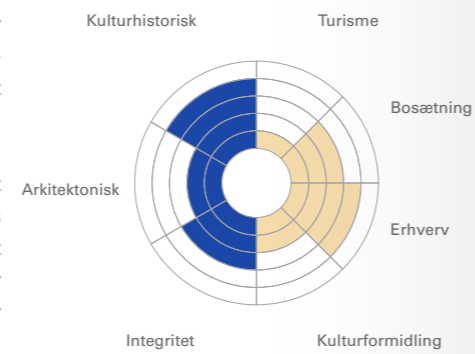
48 ÅBENTERP

Markstrukturen er i store træk bevaret uændret siden år 1800, ligesom gårdens bygninger er velbevarede. Gårdanlægget udgør en harmonisk helhed, der rummer fortællingen om en stor enestegård fra før skiftningstidspunktet.

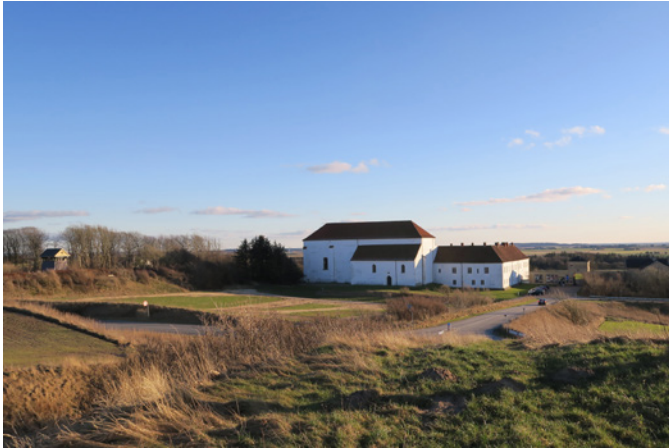
Børglum Kloster markerer sig i landskabet. Mest fremtrædende er den tidligere Domkirke

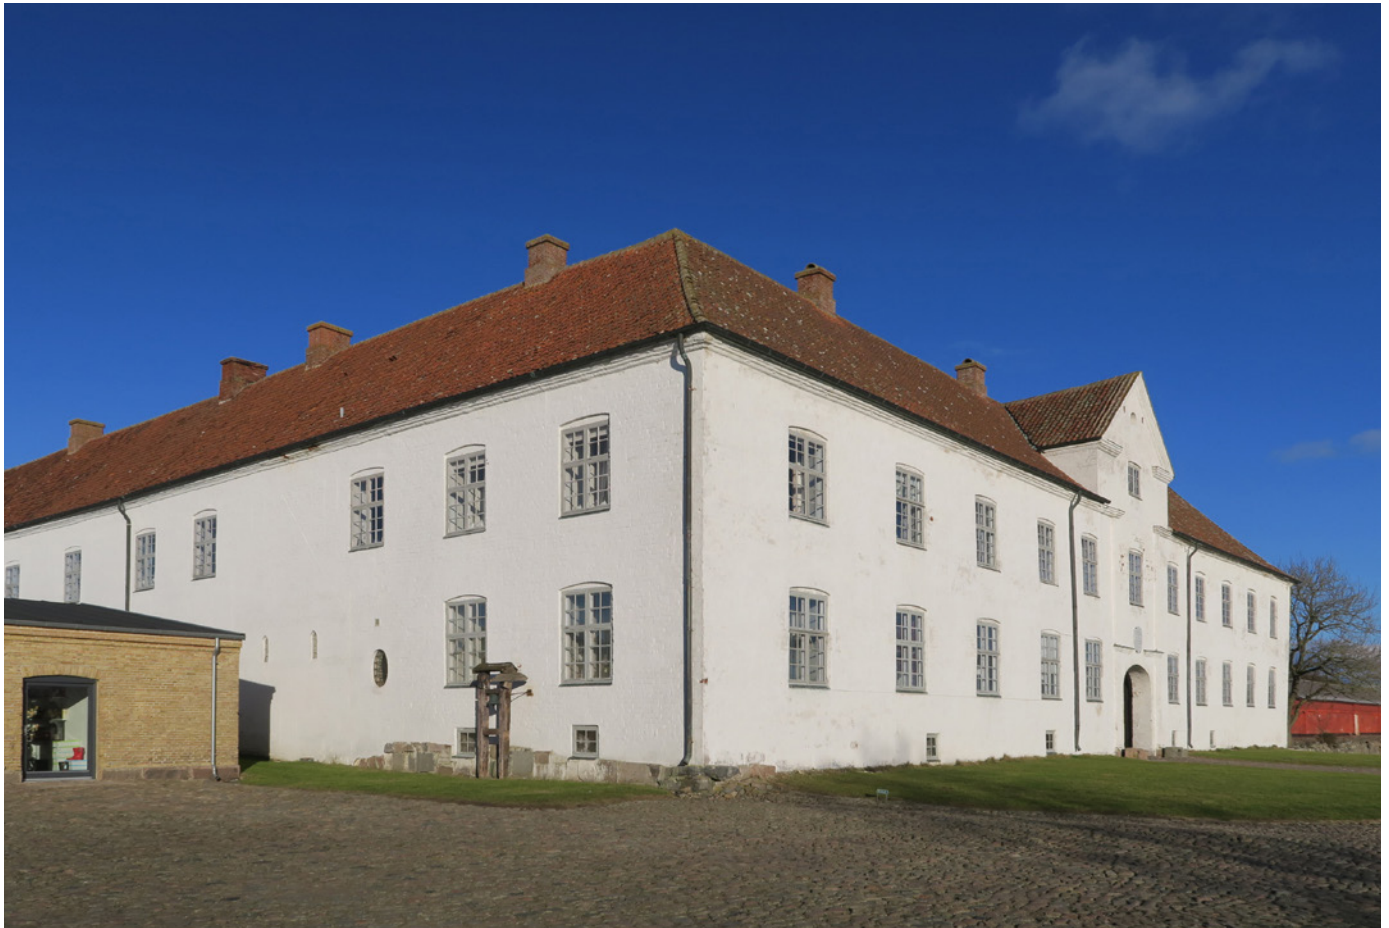
Klosterbygningen set fra syd med den gamle hestestald, der er indrettet som besøgscenter, til venstre

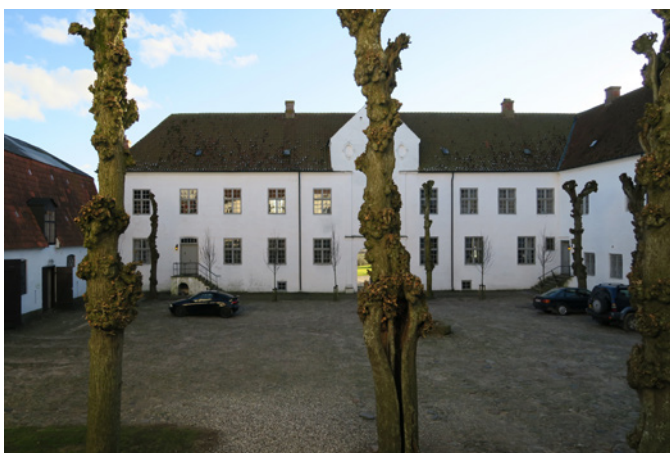
Det velbevarede klosteranlæg lukker sig om den kvadratiske klostergård

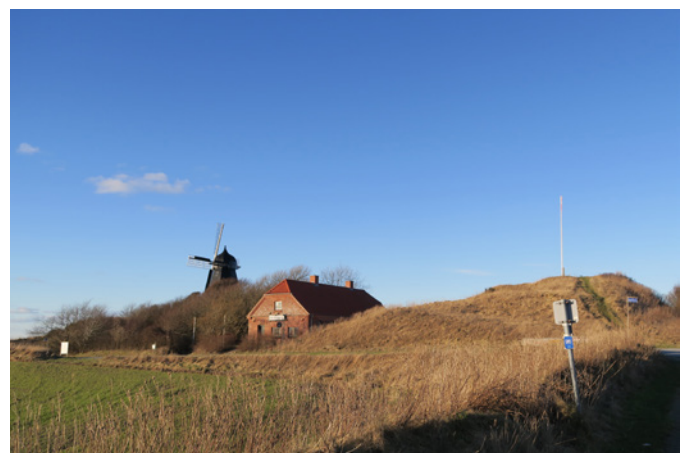
Nord for klosteret ligger Bodilshøj med mølle og smedje

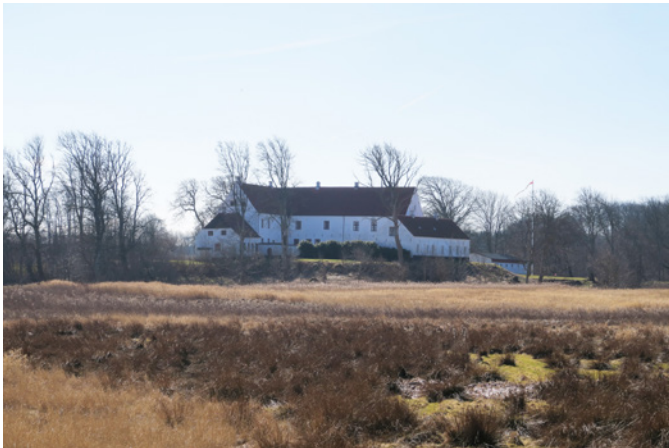
Odden Hovedgården er højtbeliggende på et voldsted. Her set fra nord med den udtørrede mølledam

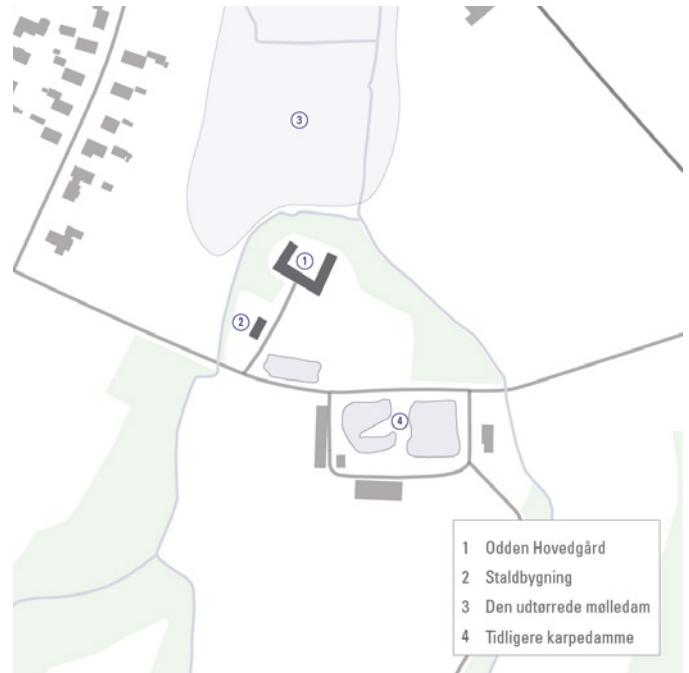
Odden Hovedgård med staldbygningen og den udtørrede mølledam

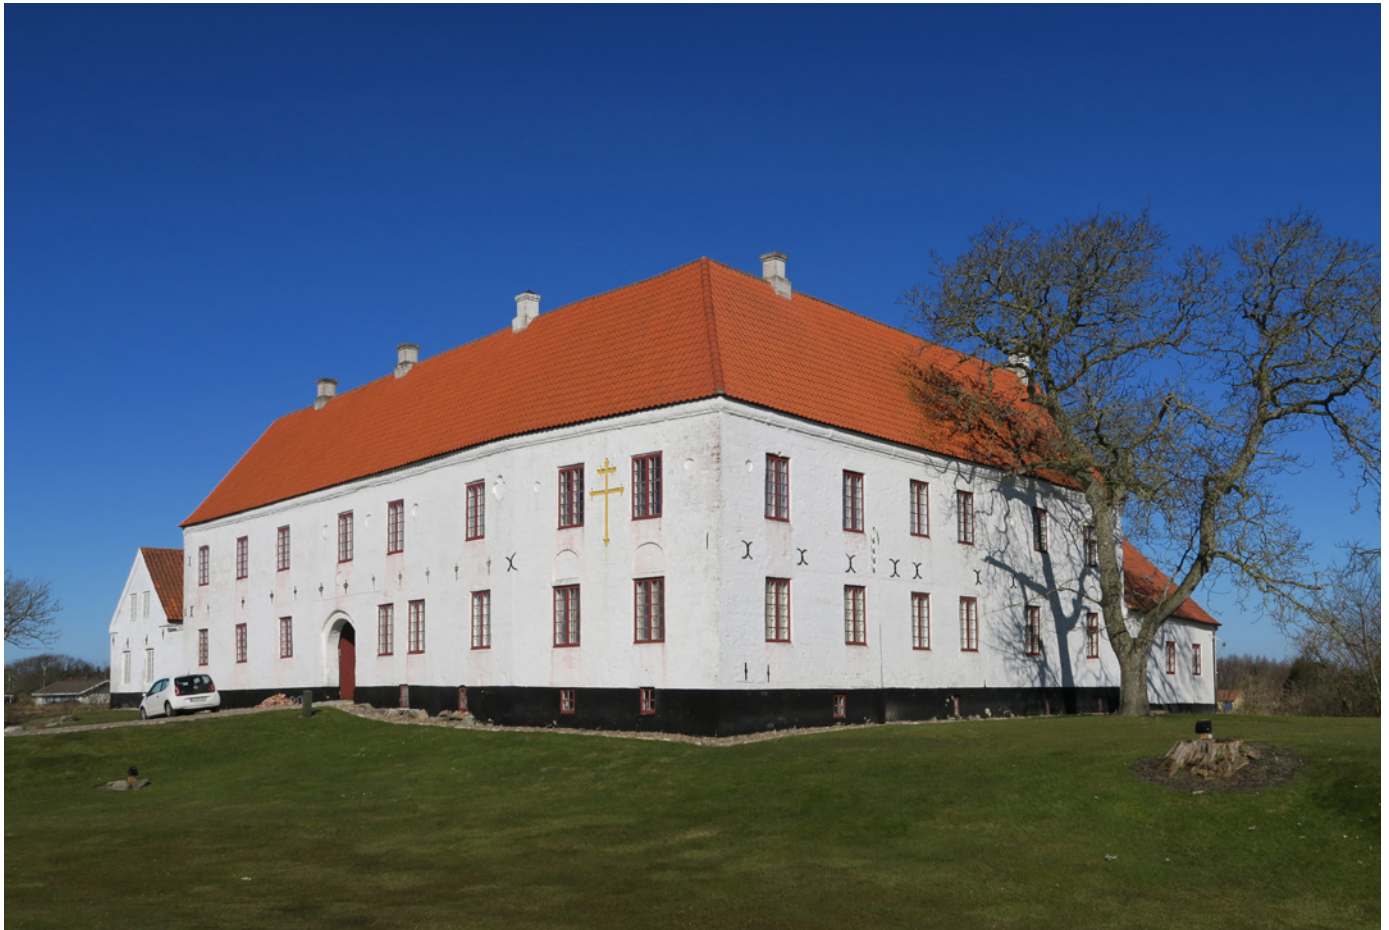
Syd og østfløjen er karakteristisk for Odden med de høje hvidkalkede mure, det røde tag og patriarkalkorset

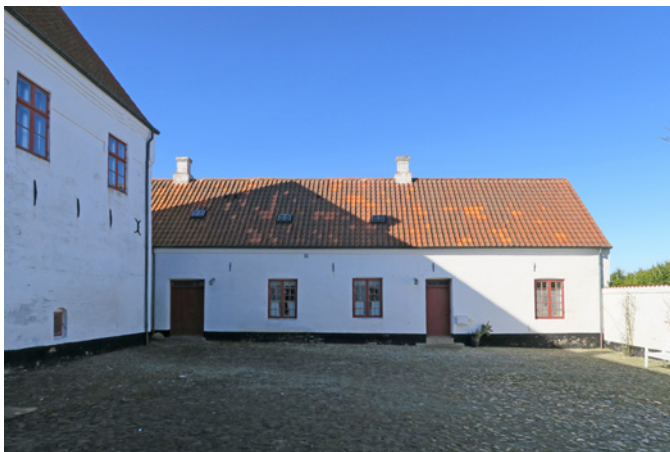
Oddens vestfløj set fra den pigstensbelagte gårdsplads

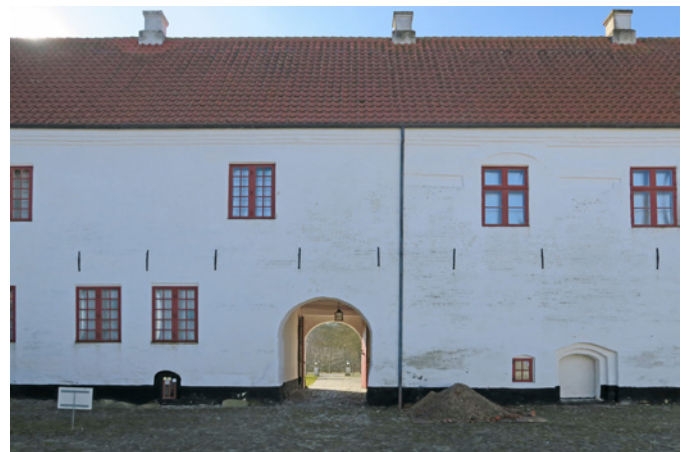
Oddens sydfløj med porten set fra den pigstensbelagte gårdsplads

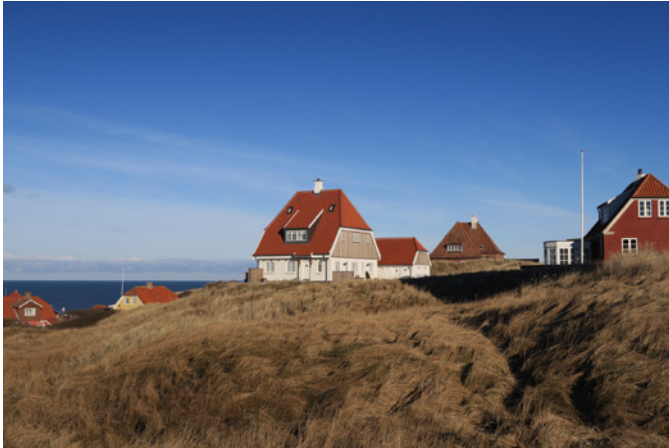
Sommervillaerne på toppen af Møllebakken

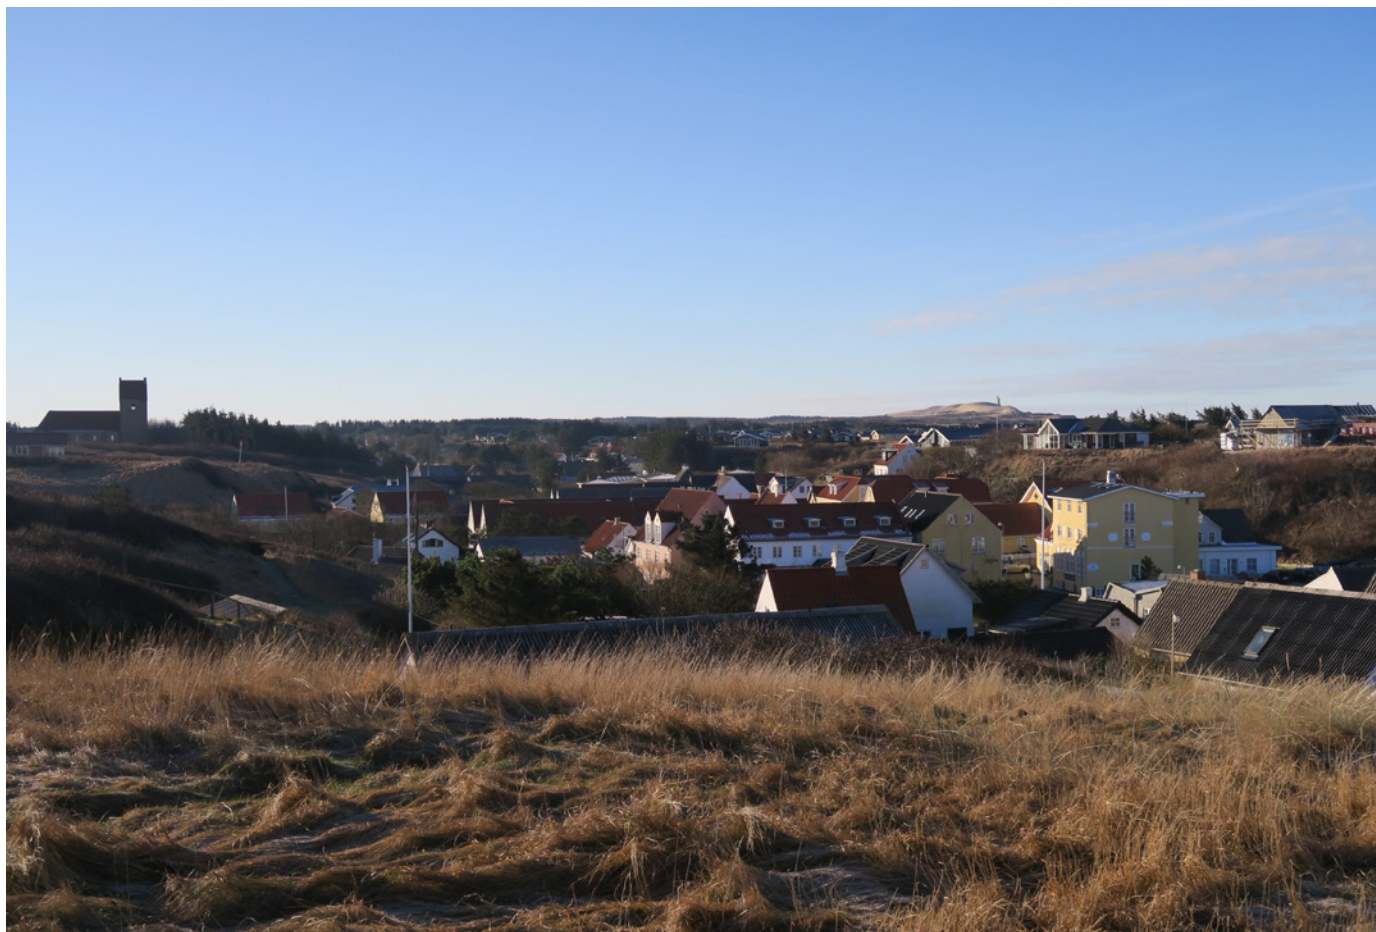
Udsigt ud over den gamle del af Lønstrup beliggende i slugten med Lønstrup Bæk

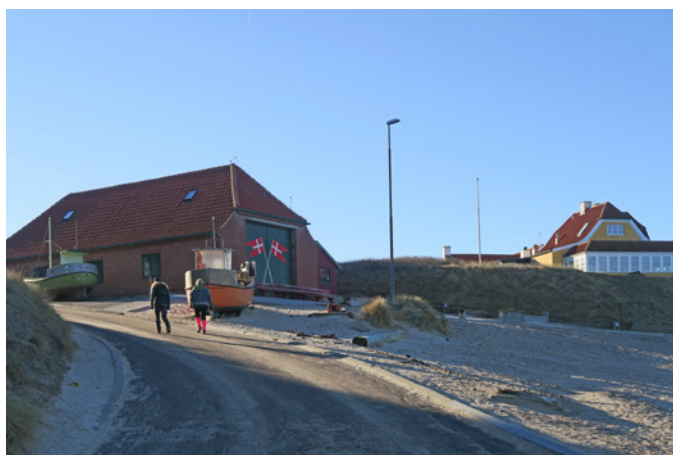
Bådpladen med redningsstationen og badehotellet Villa Vest til højre

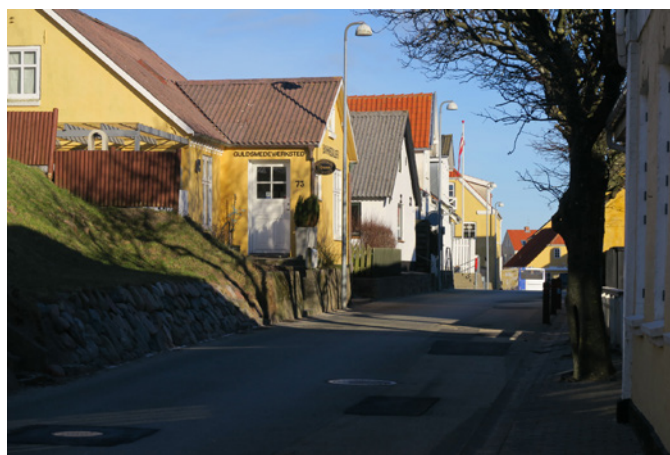
Flere af Lønstrups gamle fiskerhuse og gårde er i dag beboet af kunsthåndværkere
