SCREENING AF  
KULTURMILJØER  
**JAMMERBUGT  
KOMMUNE**

SCREENING AF KULTURMILJØER I DANMARKS YDEROMRÅDER

## SCREENEDE KULTURMILJØER I JAMMERBUGT KOMMUNE

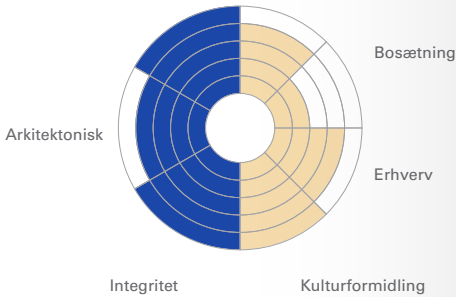
1

Oxholm er beliggende på Øland, som før dræningen af Torslev Dyb, var en ø i Limfjorden. Kulturmiljøet består af det gamle kloster og klosterkirke samt inspektørbolig, gartnerbolig, elektricitetsværk og smedje.

Oxholm Hovedgård drives i dag med plan-teavl, og bygninger samt udendørsarealer er godt vedligeholdt. Anlæggets forbindelse til landskabet kan styrkes v.h.a. genetablering af alléer ved ankomstvejene.

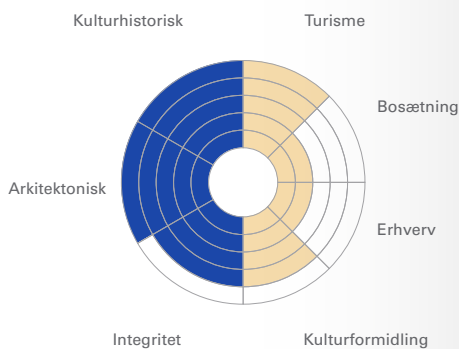
9

Lien-skrænten er præget af forskelligartet sommerhusbebyggelse placeret i og på skrænten. Kulturmiljøet omfatter også området neden for skrænten, som rummer den ældste sommerhusbebyggelse.

Kulturmiljøet på og omkring Lien-skrænten beretter om et tidligt fritidsmiljø, som har udviklet sig fra stranden og op ad skrænten, hvorfor det er essentielt at medtage området neden for skrænten i kulturmiljøet.

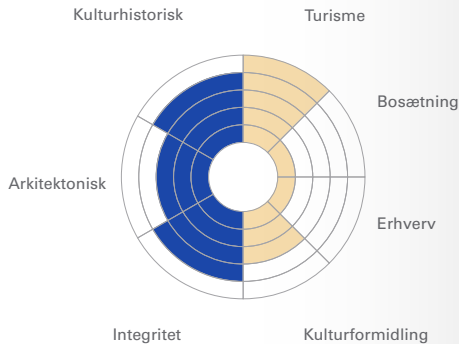
10

Sommerhusene i Kettrup Bjerge er alle opført i nord-sydgående retning, i samme materialer og med græstørv på taget, således at de næsten går i ét med omgivelserne.

Sommerhusenes velbevarede udtryk, som er tilpasset det omkringliggende landskab, tilfører fritidsmiljøet stor værdi. Landskab og bebyggelse bidrager sammen til et helstøbt kulturmiljø.

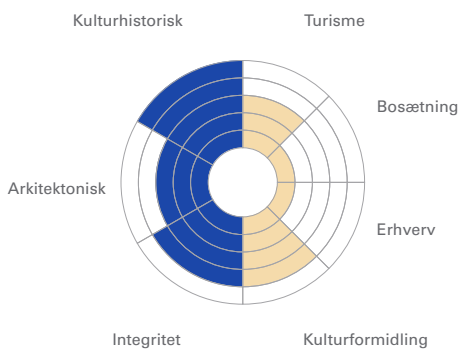
13

Kultivering af højmosen begyndte i 1800-tallet, men først med Statens opkøb af jord fra 1920, kom kultivering i gang. I 1935 blev Centralgården og 19 ens staldgårde bygget som karantænestation for kvæg.

Stærkest står fortællingen om centralgården og de 19 staldgårde i det planlagte landskab. Bygningerne er præget af ombygning og en bevaringsplan for deres karakteristika bør overvejes.

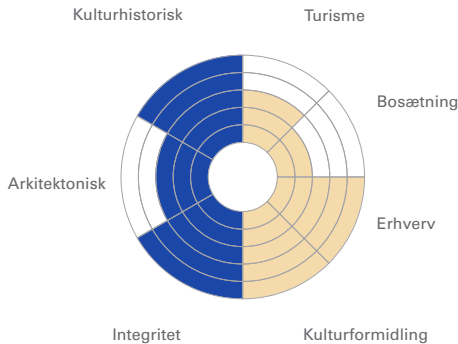
14

Vilsbæksminde er et større gårdanlæg fra 1850 med vidtstrakte udbygninger fra 1922. Gårdens hovedbygning adskilles fra de øvrige bygninger af en sø. Kompleksets forskellige dele forbindes af grusveje.

Flere ombygninger og moderniseringer har sat sit præg på gården, som har fået et rodet udtryk. Miljøets samlede værdi kunne hæves ved en bearbejdning af udendørsarealet i bygningskompleksets gårdrum.

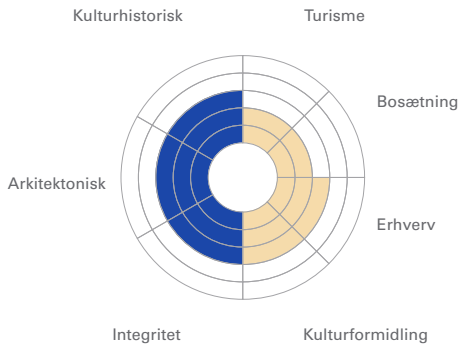
15

Større handelsby bestående af Østergade som central handelsgadegade med alléer, forretninger, kro og bryggeri. Herudover kirke, gl. stationsområde, arrest og tinghus.

Fjerritslev er som handelsby aflæselig i selve bystrukturen, mens bebyggelsen fremstår med omdannede facader og pladsdannelser, som bryder uheldigt med husrækken. Kroen og bryggeriet er i god stand og bidrager positivt til miljøet.

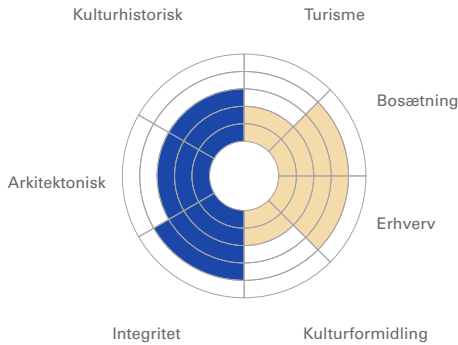
16

Todelt kirkelandsby med lave gadehuse langs slyngede vejforløb, to kirker samt friskole i byens sydlige del. I den nordlige del ligger endnu en skole og en samling spredte huse.

Landsbyen fremstår fragmenteret og deles uheldigt op af en større landevej. Desuden afviger de to bydeles bebyggelsesstruktur fra hinanden, hvilket gør det vanskeligt at aflæse dem samlet.

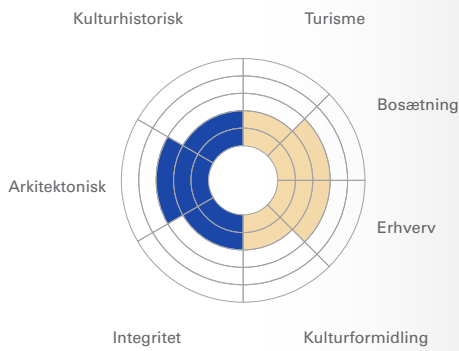
17

Kalkovn fra 1946 placeret ved foden af hævet terræn, der har muliggjort transporten af kalk til brænding. I afgrænsningen indgår også kridtgrav beliggende på et plateau i landskabet omgivet af tæt nåleskov.

Kalkovnen er velbevaret. Det anbefales, at området omkring kalkovnen kobles tydeligere sammen med den nærliggende kridtgrav, som er essentiel for formidlingen af den lokale kalkproduktion.

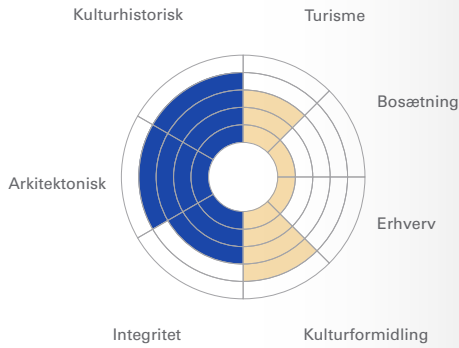
18

Den 6 km lange Attrup-Øland dæmning var sammen med dæmningen Gjøl-Øland årsag til, at Gjøl og Øland blev landfast i hhv. 1919 og 1921. En omfattende udbygning af dæmningen og en ny pumpestation kom til i 1954.

Det kultiverede landskab og betingelserne for landbrug og bosætning ved Limfjorden opleves tydeligt ved Attrup dige og pumpestation, og har høj landskabelig værdi.

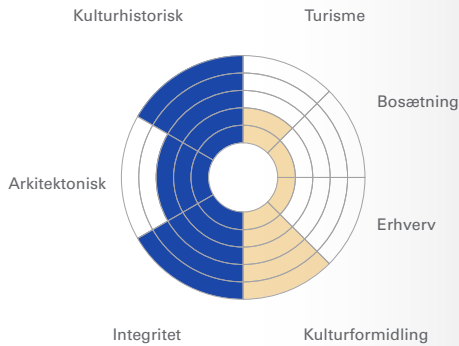
19

Den 3 km lange Gjøl-Øland dæmning var sammen med Attrup-Øland dæmningen årsag til, at Gjøl og Øland blev landfast i hhv. 1919 og 1921. Pumpestationen er opført i 1971 og er tegnet af H.M. Markersen & Søn.

Det kultiverede landskab og betingelserne for landbrug og bosætning ved Limfjorden opleves tydeligt ved pumpestationen og diget ved Ulvedybet, men i mindre grad end ved Attrup dige og pumpestation.

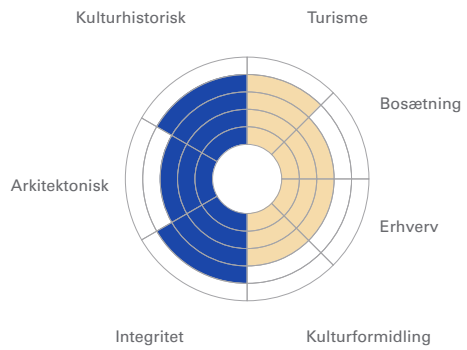
31

Kulturmiljøets feriehus er i overordnet god stand, mens hovedbygningen og de tilhørende funktioner fremstår meget slidt. Bebyggelsen fra 1960'erne udgør et selvstændigt landskab og er et fint eksempel på moderne kystkultur.

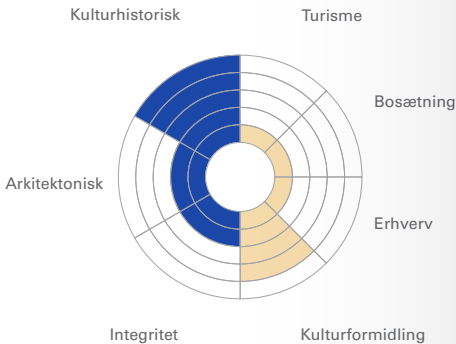
33

Kaas Briketfabrik dannede model for fabrikk-er i Danmark og udlandet og var blandt de største af sin art. Kulturmiljøet og landska-bet opleves stadig tydeligt, men fabrikken er i fremskredet forfald og står nu som ruin.

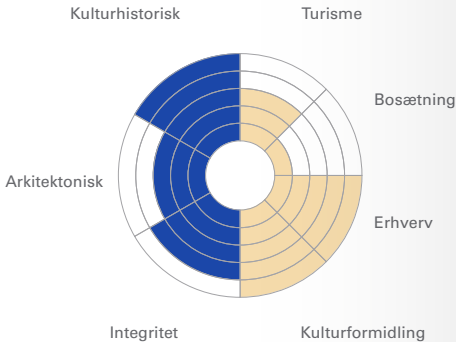
34

Fabrikken er genopført efter en brand i 1950, mens dele af værkstedsbygningen er oprindelig. Produktionslandskabet opleves stadig tydeligt med stor fortællekraft.

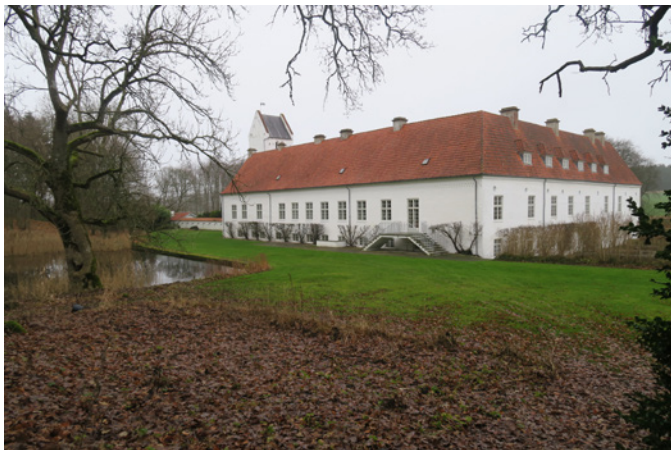
Klosterbygningens vestfløj mod haveanlægget

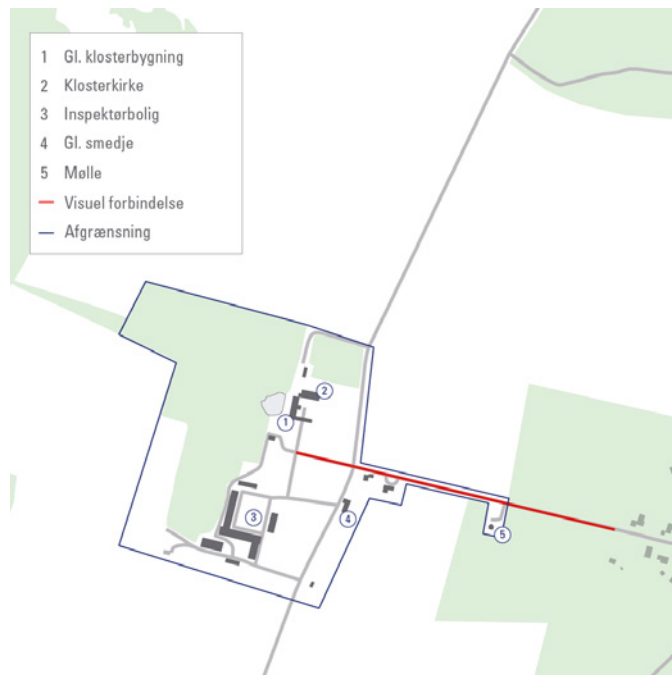
Oxholm Herregård med haveanlæg og omkringliggende skov. Fra Urbakken mod øst er der en direkte sigtelinje til Oxholm

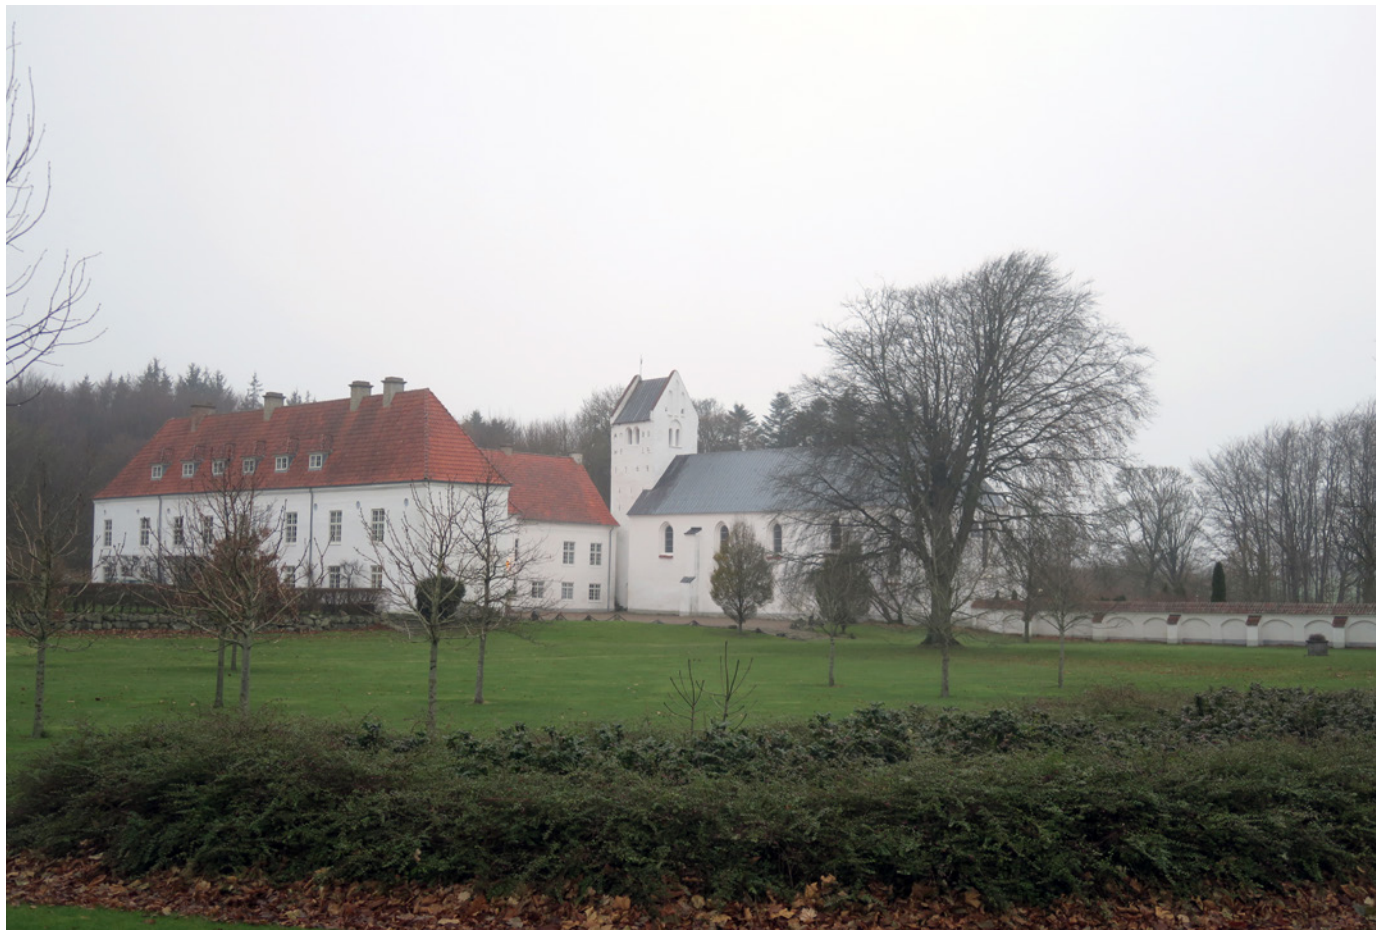
Det tidligere kloster og klosterkirken set fra ankomsten til Oxholm Herregård

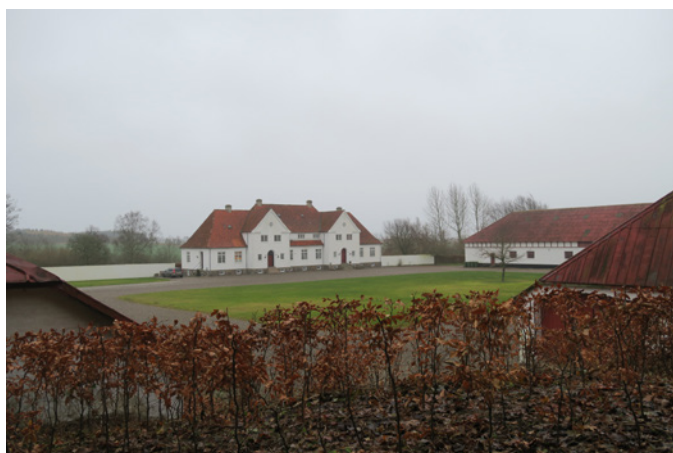
Inspektørboligen med de store udlænger fra 1916

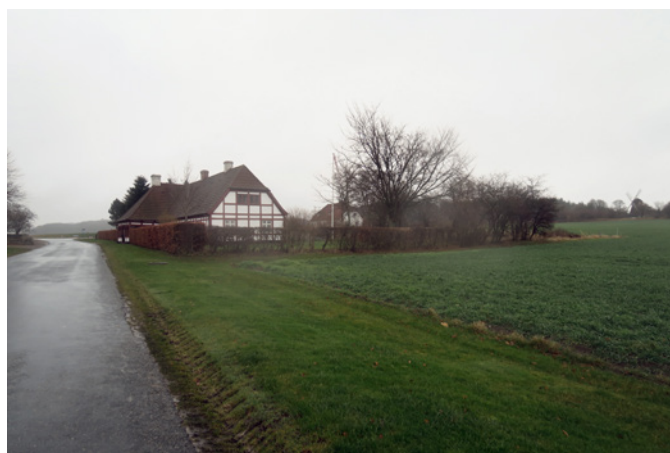
Den gamle smedje t.v. og møllen i baggrunden t.h.

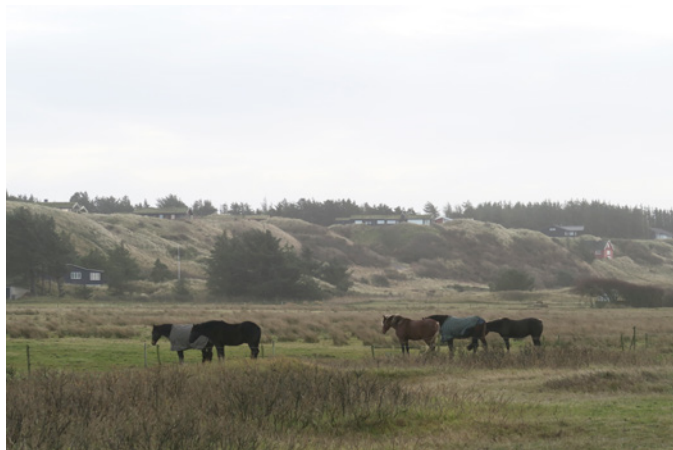
Den karakteristiske kystskrænt 'Lien' har et rigt fritidsmiljø og sommerhusområdet har med tiden bredt sig langt ind i landet

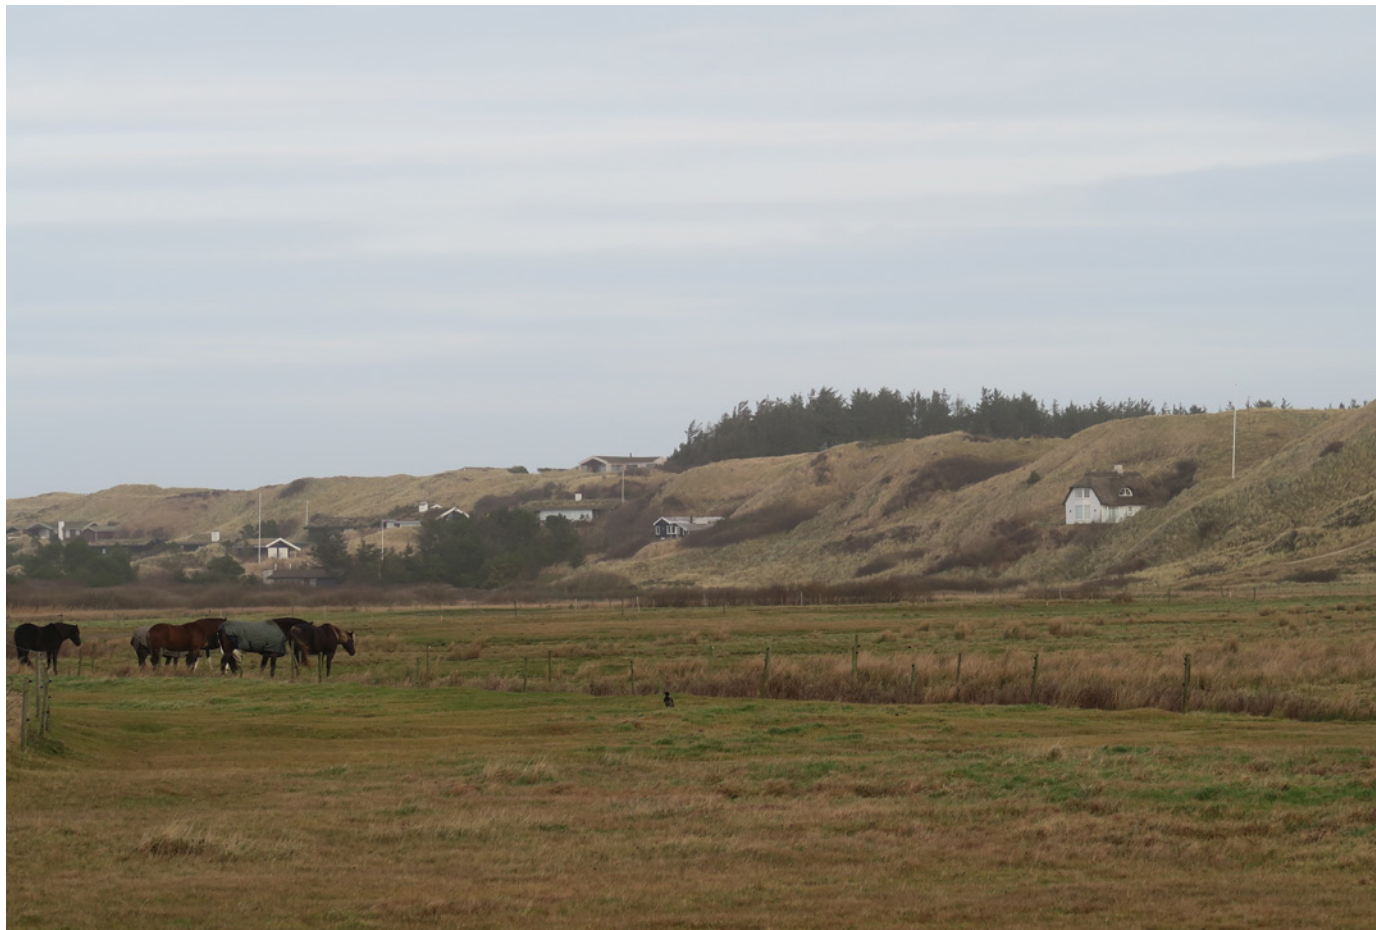
Lien-skrænten med sommerhusbebyggelse placeret på, i og for foden af skrænten

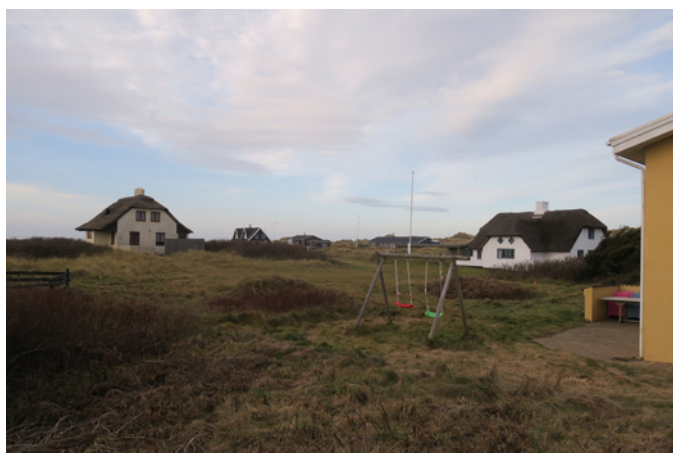
De ældste sommerhuse er murede med stråtag og ligger i kystskræntens flade forland

Det flade forland mellem Lien-skænten og Vesterhavet har været et populært fritidsmiljø siden 1920'erne, hvor de første sommerhuse på egnen blev bygget. De ældste sommerhuse fra 1920'erne og 1930'erne er murede med stråtag og ligger i klitlandskabet tættest på havet, mens den yngre sommerhusbebyggelse er opført på udstykninger beliggende på selve skrænten, hvorfra man har direkte udsigt over Vesterhavet. Denne udvikling er sket i takt med fritidsmiljøets stigende popularitet og den øgede pladsmangel i klitlandskabet nærmest havet.

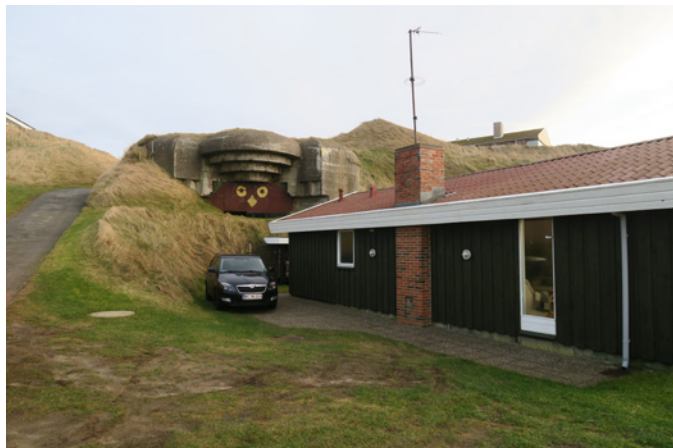
Sommerhusgrund på Kettrup Bjerger Vej med tilhørende kanonstilling, som anlagdes under 2. verdenskrig

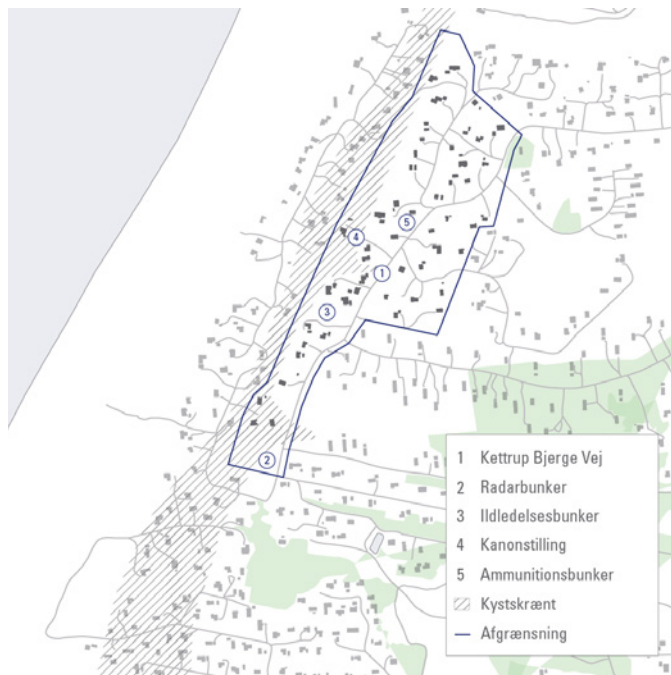
Kettrup Bjerger Vej med bunkeranlægget fra 2. verdenskrig samt den nyere sommerhusbebyggelse

Vekselvirkningen mellem krigsefterladenskaber og moderne sommerhusbebyggelse skaber et interessant og fortællende kulturmiljø, som dog er svært tilgængeligt. Stedets kulturhistorie er direkte aflæselig, men formidling på stedet ville styrke forståelsen af fortællingen.

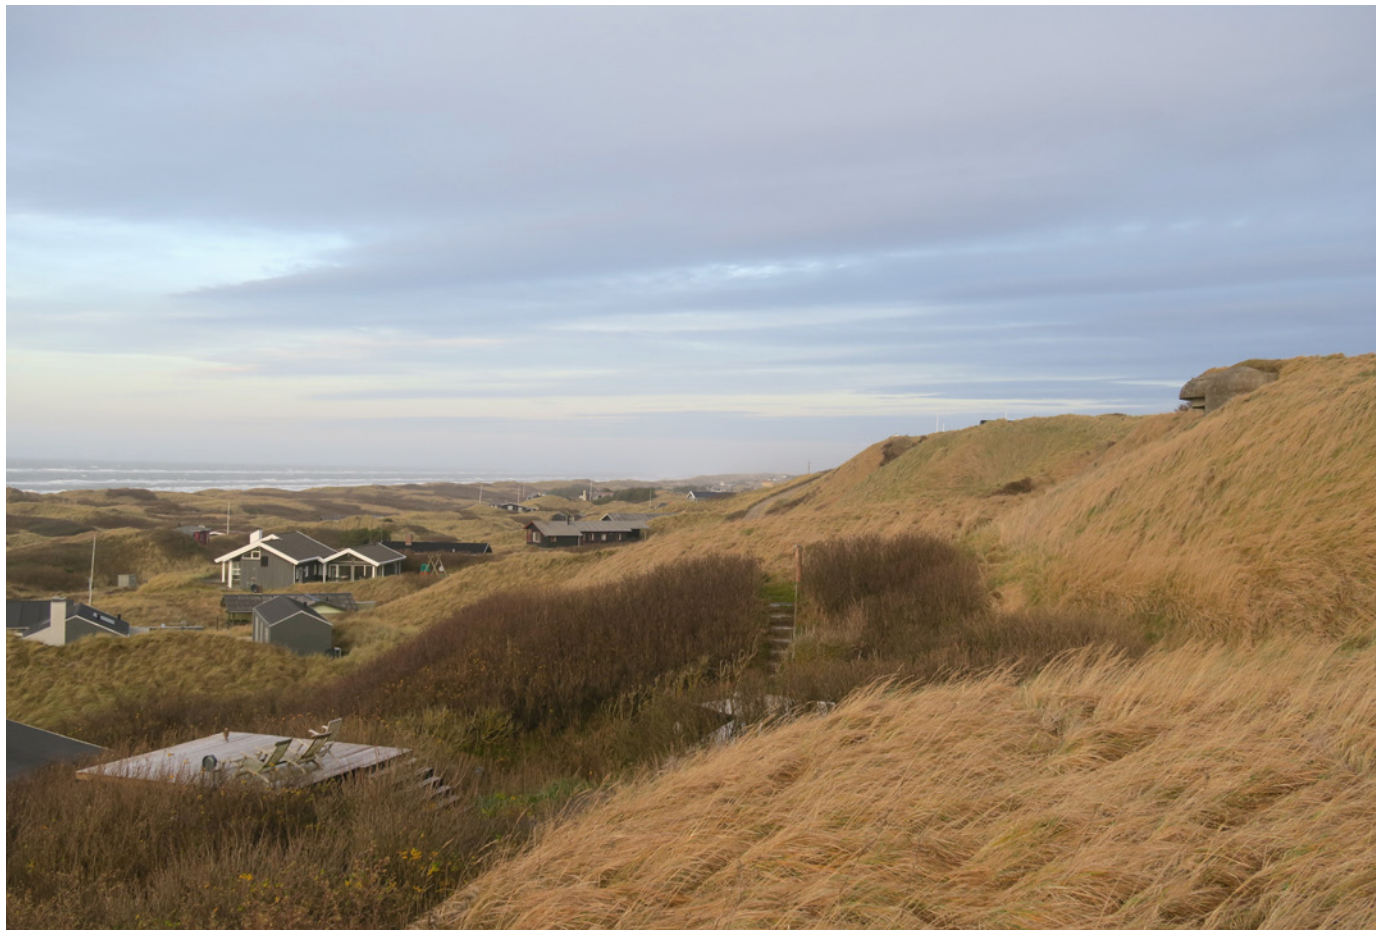
Udsigten fra Kettrup Bjerger Vej mod nord. Th. ses en kanonstilling

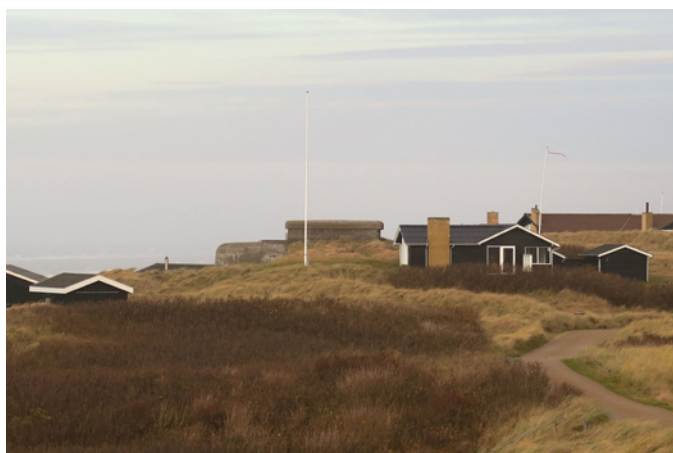
I dag ligger bunkerne fra 2. verdenskrig tæt omsluttet af sommerhusbebyggelse

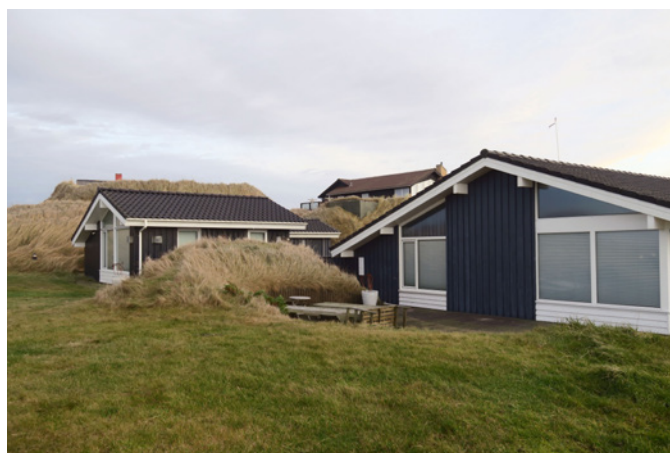
Et eksempel på, hvordan sommerhusene placerer sig omkring og oven på bunkerne

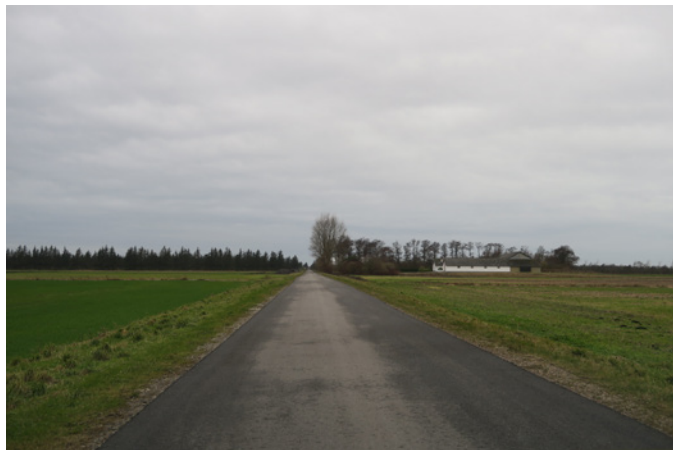
Staldgårdene er placeret efter en stringent plan i Store Vildmoses åbne landskab

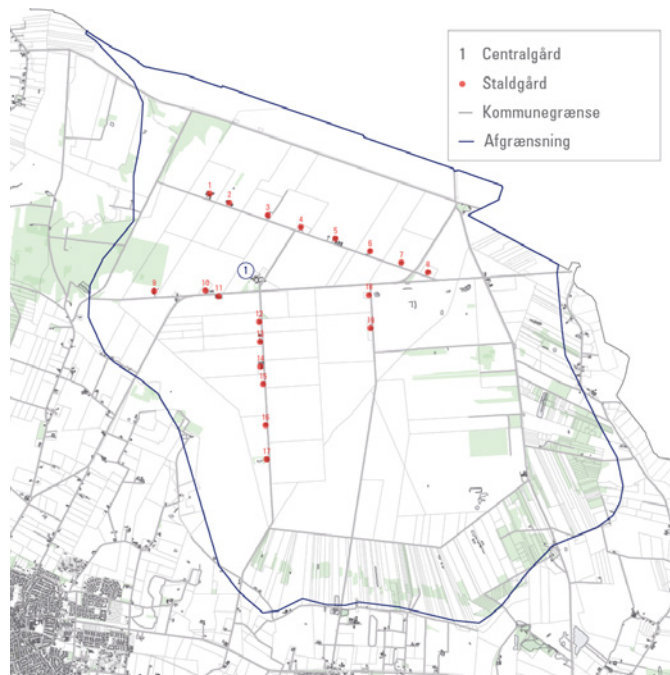
De 19 staldgårde opført i 1935 forbindelse med Centralgården

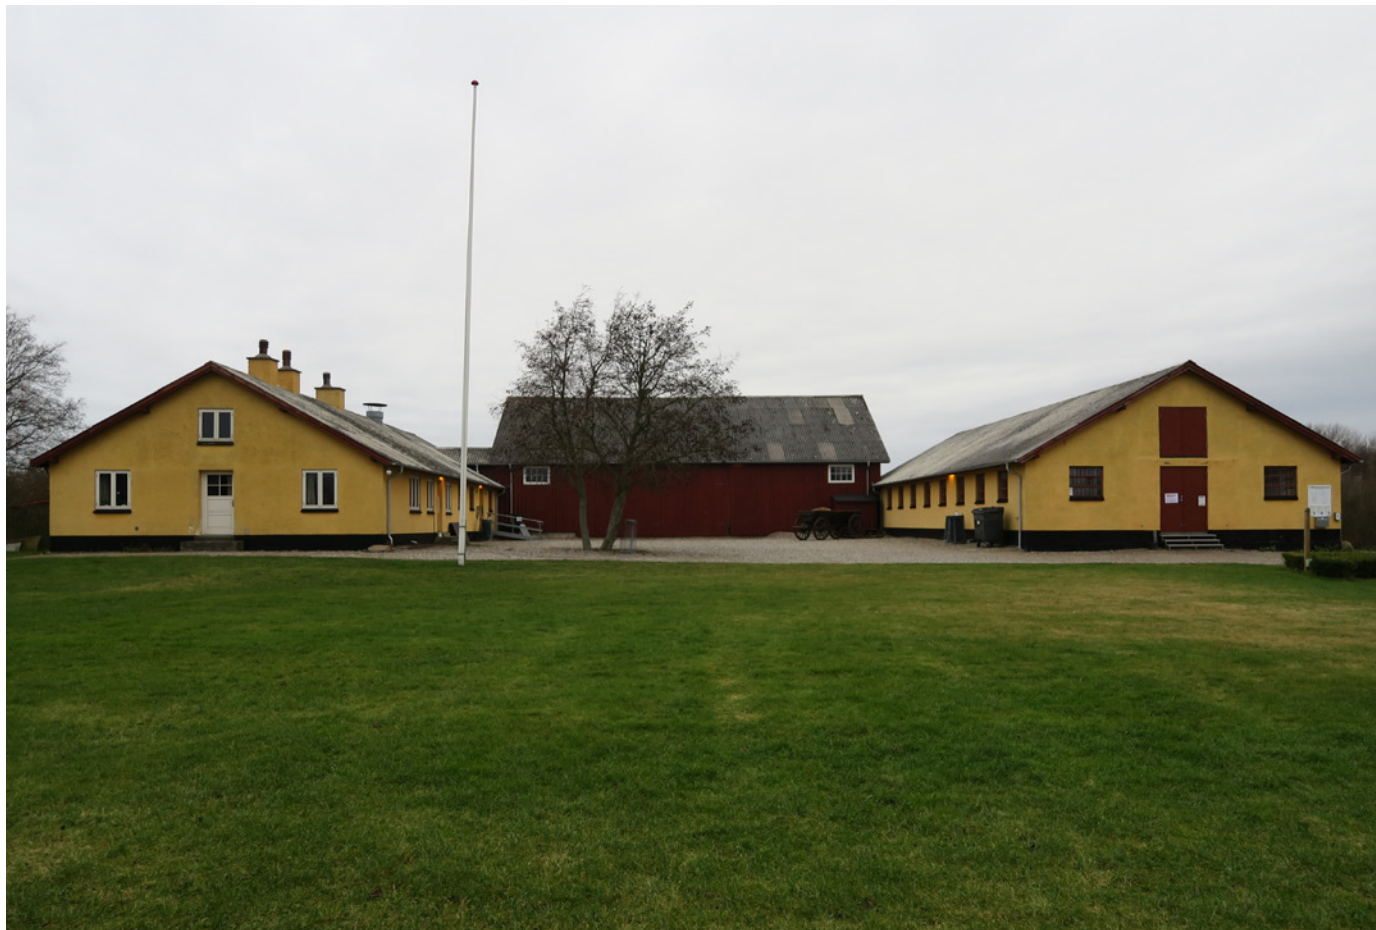
Staldgård nr. 18 som den så ud efter 1949, hvor den blev udstykket til husmandsbrug

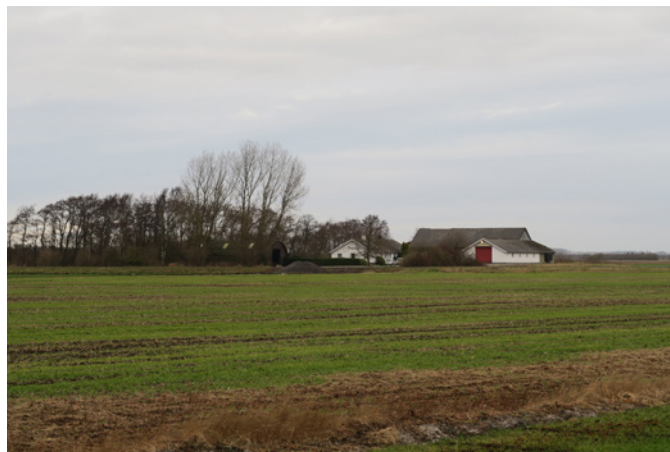
Tørvejorden er i årenes løb sunket sammen, og bygninger fra 1935 ligger i dag hævet over terrænet

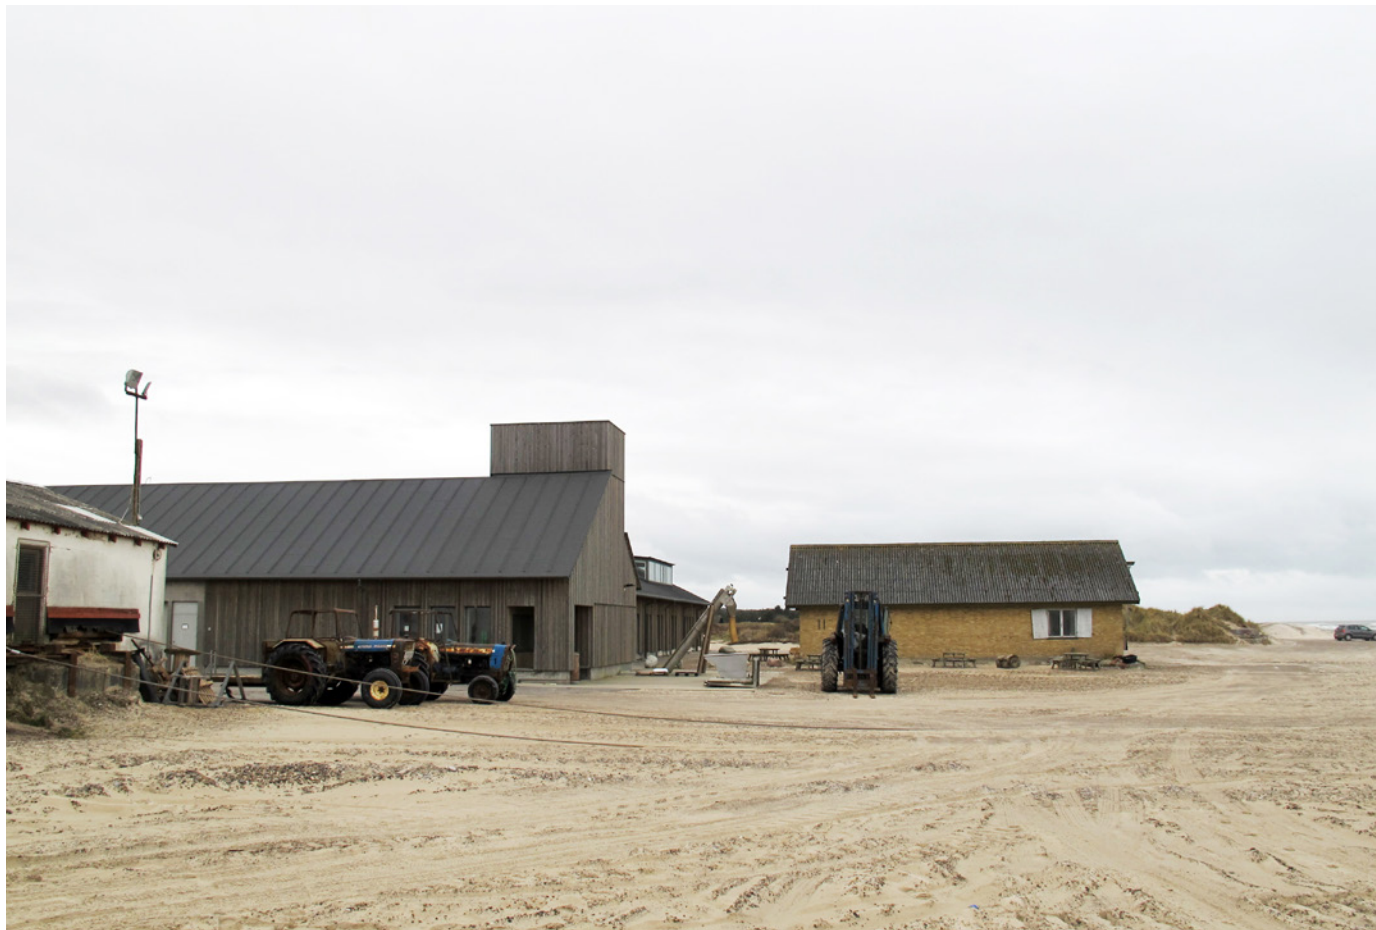
Landingsplads med spilhus og det nye fileteringshus med restaurant og fiskeforretning

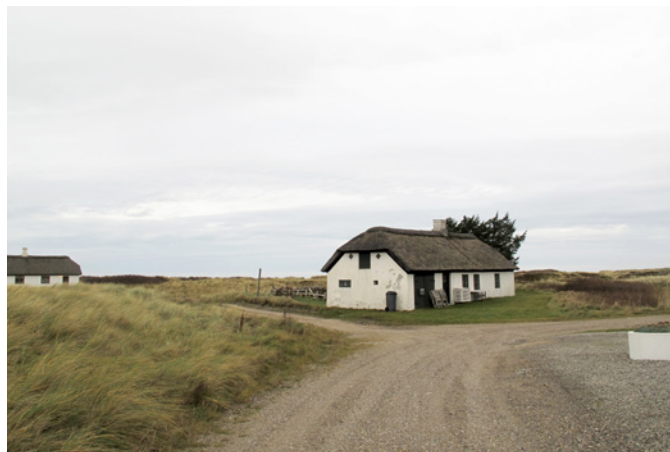
Byens ældre, stråttækte fiskerhuse findes på en smal grusvej i den nordlige del af byen
